接地抵抗測定作業中における作業員墜落災害の発生について

路面洗浄用ホースが通行車両に引っ張られ歩行者に当り転倒負傷について

路面洗浄用ホースが通行車両に引つ張られ歩行者に当たり転倒負傷(速報)

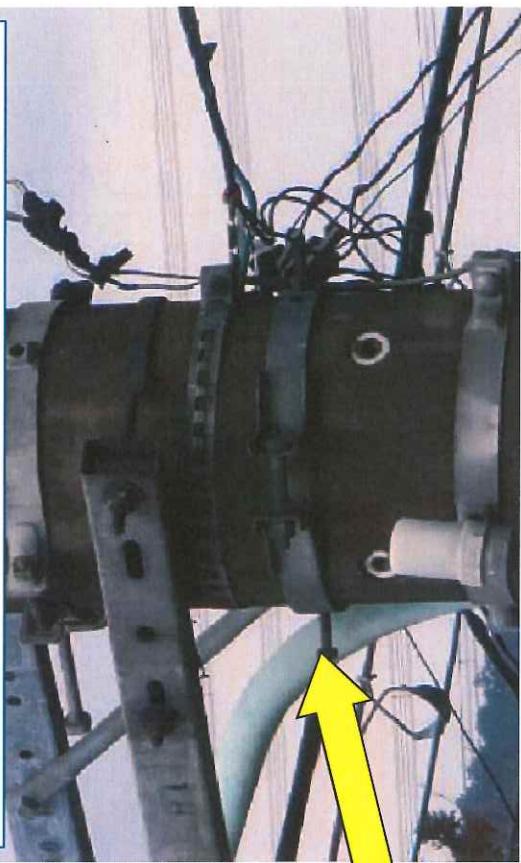
測定終了後、降柱するため電話線をかわそうとして安全帯ロープのナス環を外し移動した際、足を滑らせ墜落(4.8m付近)。

安全帯口一ヶけ替え箇所

○昇降柱時は、安全帯ロープならびにセーフティロープを確実に使用する。

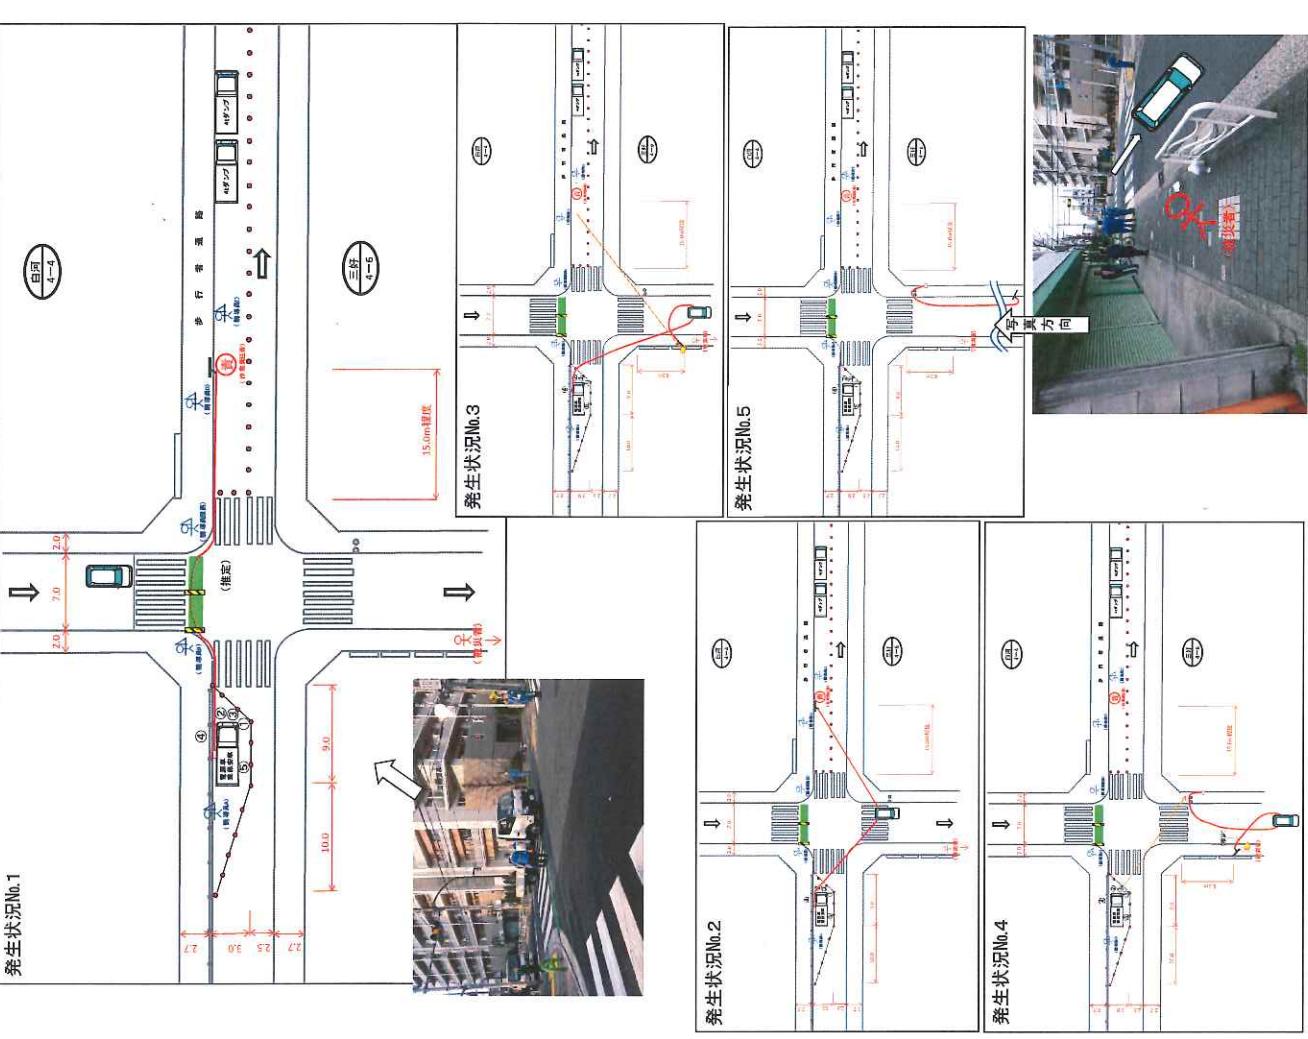
1. 発生内容

NTT柱建替工事に伴う地中ケーブル工事が完了し道路清掃中、
通行車両に清掃用のホースが引っかかり、そのホースが歩行者に当り転倒。
頭部を道路に強打。（推定）

- ・作業帯外へ、コードなどの機材を出して作業は原則実施しないようにすること
- ・やむなく電源ケーブルなどの資機材を作業帯の外へ施設する場合は、
十分な養生や誘導員の配置による注意喚起や減速通行などの安全配慮を行うこと
