がいし取替作業におけるがいし破損によるお客さま住宅を 損傷させる事象の発生

発生概要

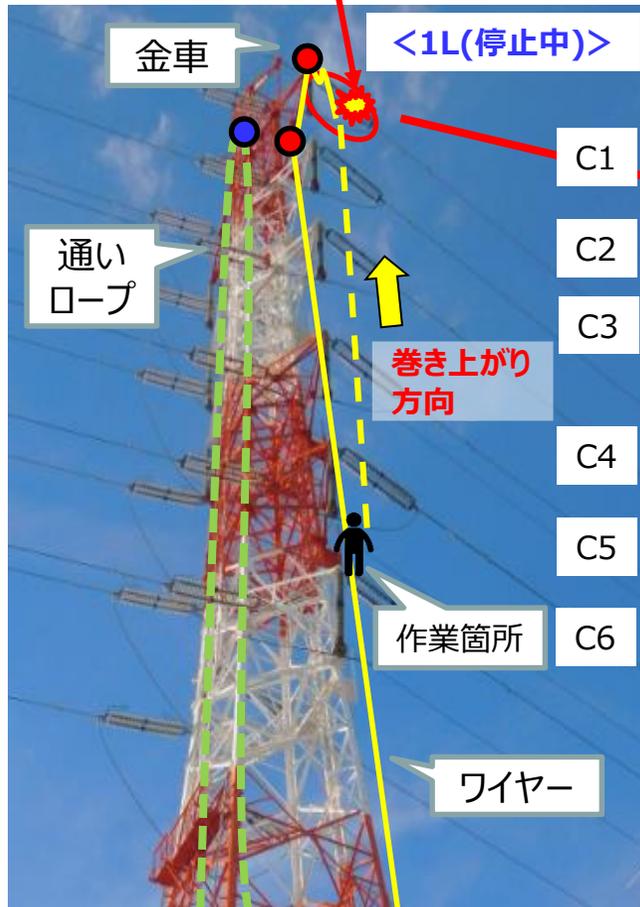
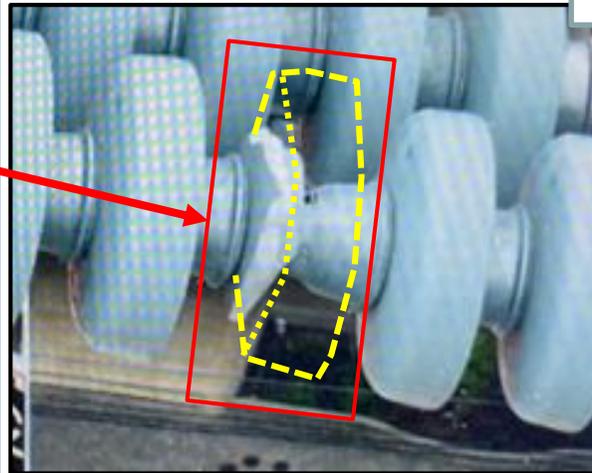
※台帳写真より

- 塔上作業員Aは、C5腕金でがいし連取替作業終了後、次の作業場所であるC6腕金に段取り替えのため、使用していた工具類一式をワイヤーに付けC6腕金へ降ろした。
- その後、自らC6腕金へ移動し、ワイヤーに巻き上がり防止を施していない状態で工具類を全てワイヤーから外したため、ワイヤーが巻き上がり、C1がいしに接触し破損。がいし破片が落下し、家屋を損壊。

✓千代田線No.28 1L 若側 外側
がいし16枚のうち鉄塔側 (アース側)から7枚目を破損

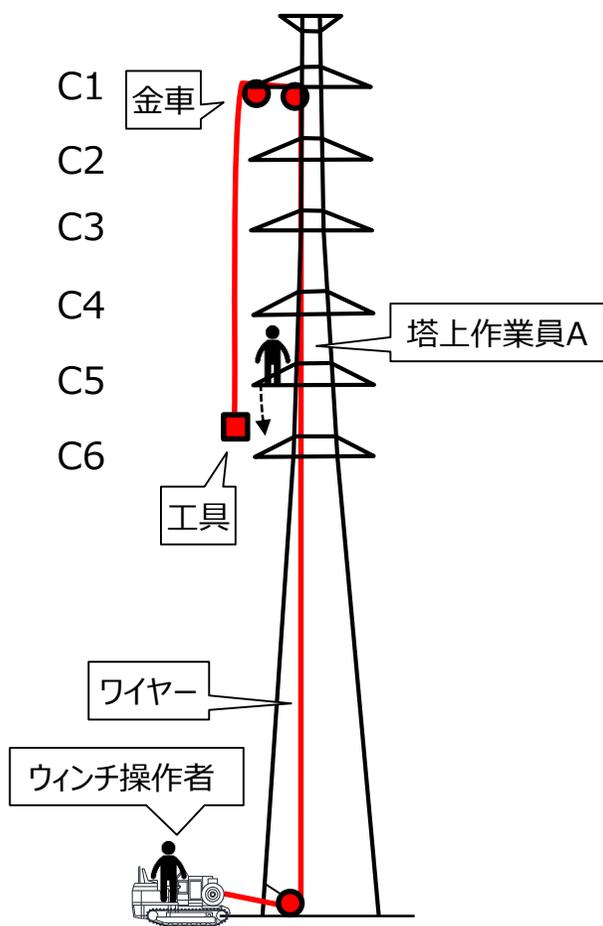
Step1

塔上作業員AはC5腕金での作業を終えたことから、次の作業位置であるC6腕金までワイヤーを使い工具を降ろし、自身もC6へ移動した。

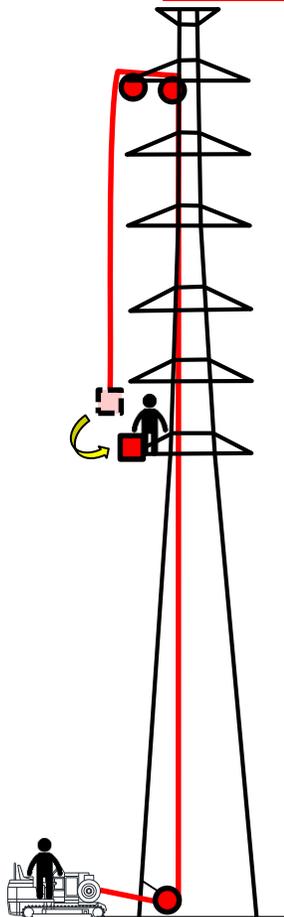
Step2

塔上作業員AはC6腕金でワイヤーから工具を外して腕金へ仮置きした。塔上作業員Aは、**工具を外す前に巻き上がり防止を施さなかった。** **問題点**

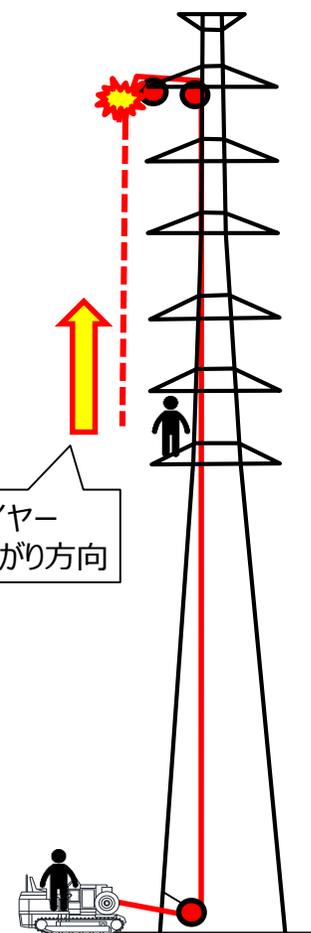
Step3

C6腕金で手を離れたワイヤーがC1まで巻き上がり、C1のがいし1個に接触。がいしが破損し、がいし破片が周辺の家屋を損傷させた。

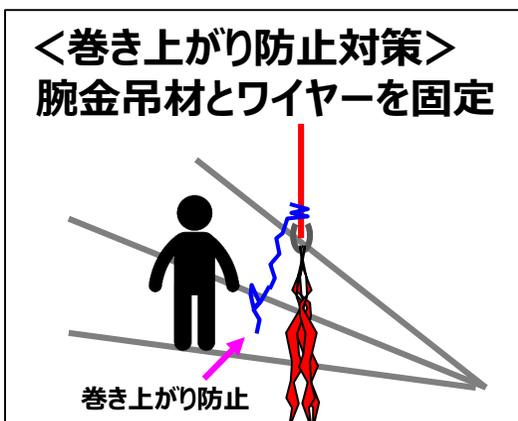
【ワイヤー先端状況】

ワイヤー
巻き上がり方向

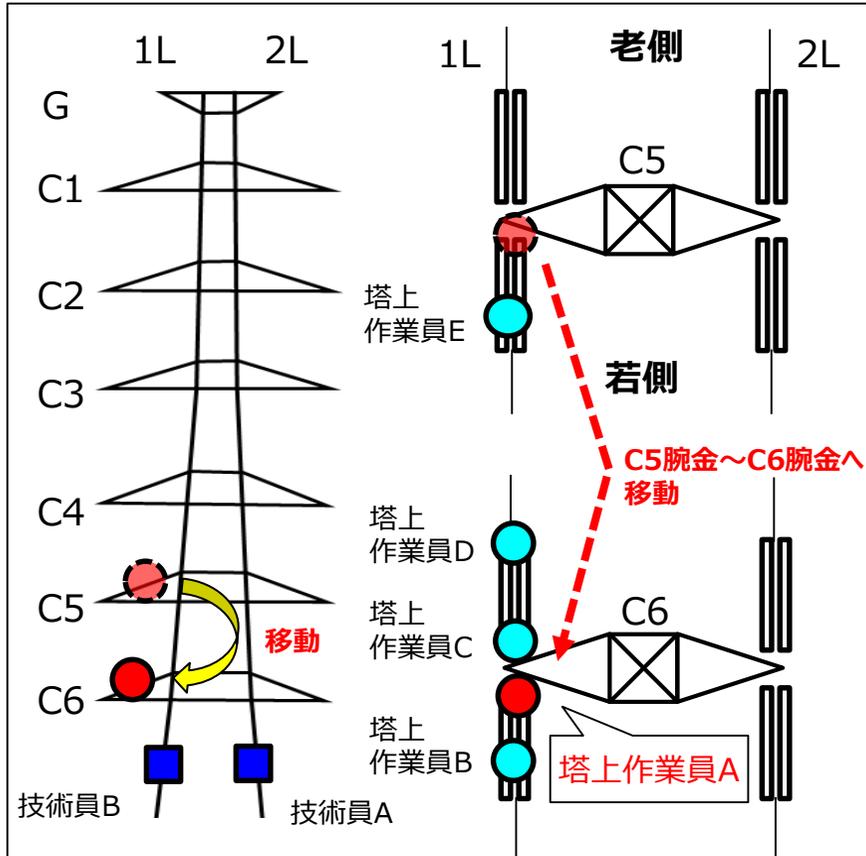
作業員配置図 (塔上)

塔上作業員：5名 (起因者含む)

※技術員2名は電線弛度観測のためC6から下側4m付近にいたため、上部の状況は確認していない

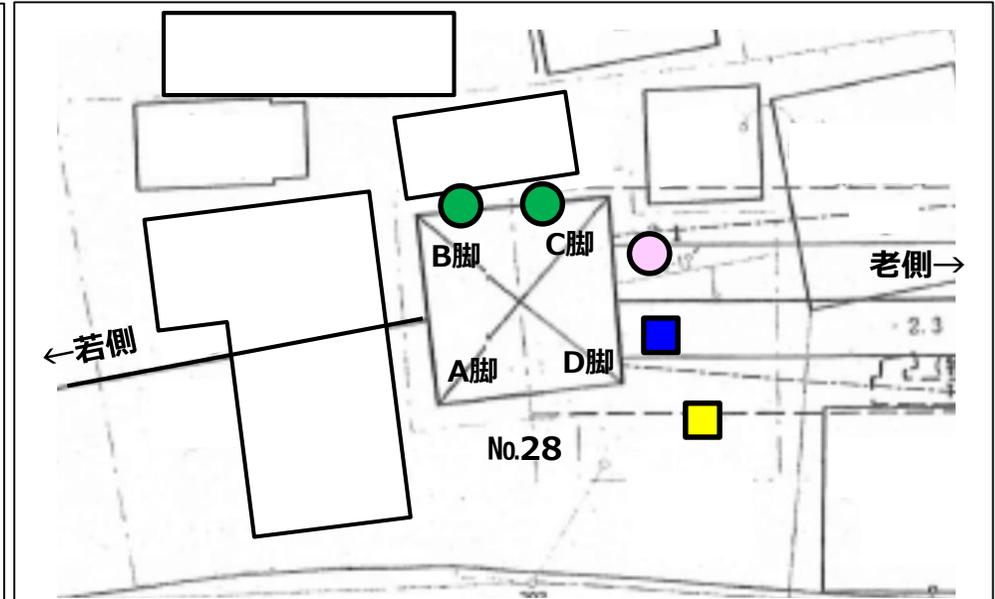
作業員配置図 (地上)

地上作業員：3名
