I -1 災害の概要

区分	請負	No	-	種別	墜落・転落	傷害程度	重傷 (見込み)
発生日	2024年11月21日 (木)			時間	8時 10分 頃	天候	曇り
発生事業所	東電PG 成田エリア			場所	千葉県佐倉市畔田 781-1		
業態	配電			本社主管部	配電部		
被災者							
氏名	A	性別	男	年齢	75歳	国籍	日本
所属・会社	元請：(株) D , 一次請：O (個人)					経験年数	57年7ヶ月
傷害の状況	左足首骨折・背骨圧迫骨折			全治等 (休業日数)	不明		
発生概要	低圧単独計器取替業務において古井戸内に墜落し負傷 (想定) ※単独作業であり,被災者本人への聞き取りができていない為,現状,墜落までの経緯不明。

区分	請負	No	-	種別	転倒・つまずき		傷害程度	不休 (見込み)
発生日	2024年 11月 26日 (火)			時間	11時 40分 頃		天候	曇り
発生事業所	東電 P G 埼玉総支社 春日部エリア			場所	埼玉県 北葛飾郡 杉戸町			
業態	配電			本社主管部	配電部			
被災者								
氏名	A	性別	男	年齢	61歳	国籍	日本	
所属・会社	元請：(株) S、一次請：I (個人)					経験年数	42年 8ヶ月	
傷害の状況	右腓骨遠位端・足踵骨骨折			全治等 (休業日数)	不明			
発生概要	<ul style="list-style-type: none"> ・低圧単独計器取替（失効替）業務において階段を踏み外して転倒し負傷 ・服装 安全帽、防アーク面、作業着、腰道具、作業靴

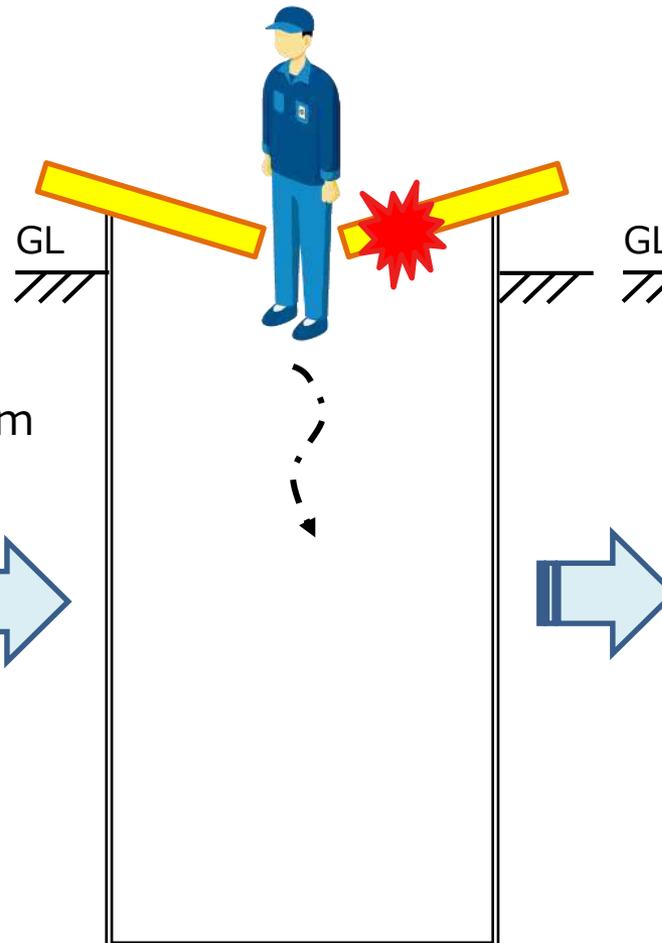
②作業前

→上に乗った際、木製板が割れてしまった（想定）

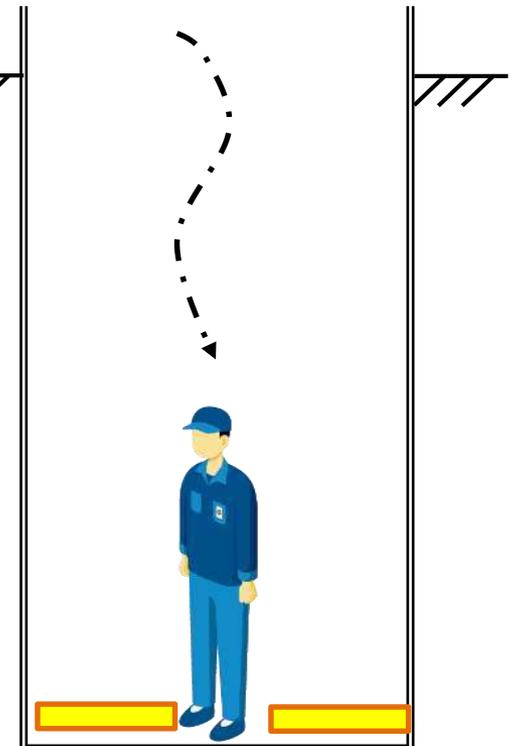
③被災時

→古井戸の底まで墜落（想定）

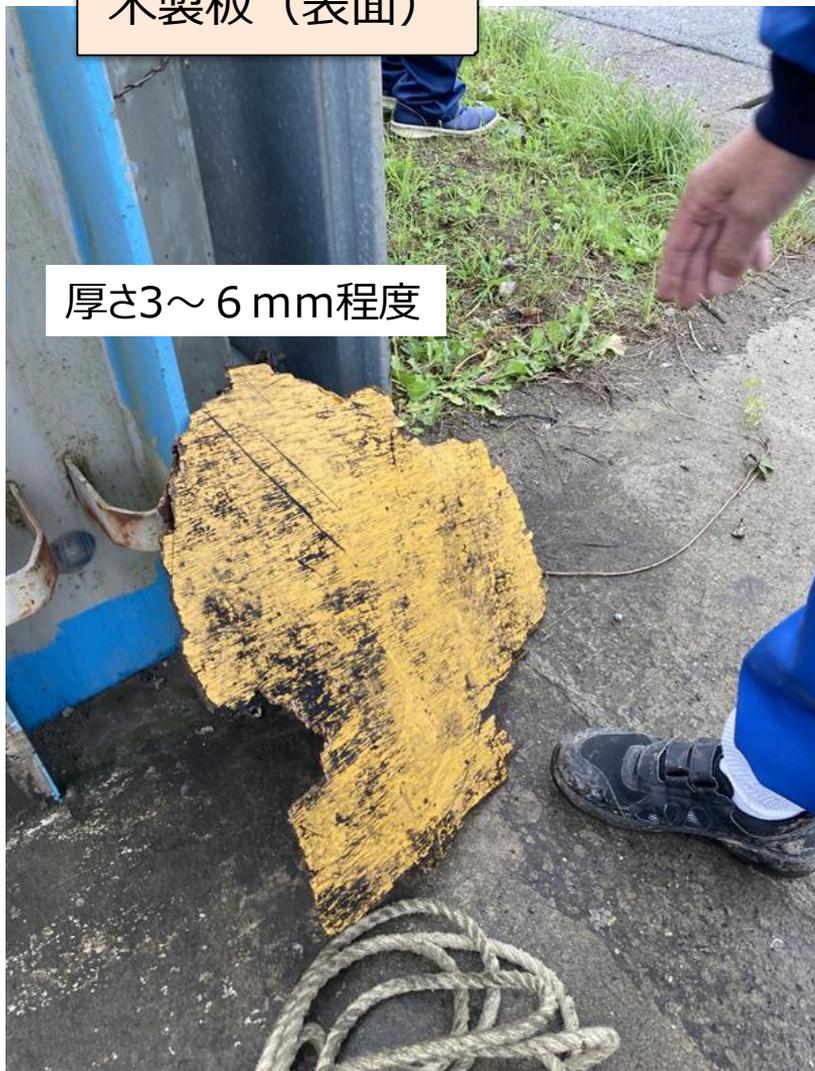
木製板 (表面)

厚さ3~6 mm程度

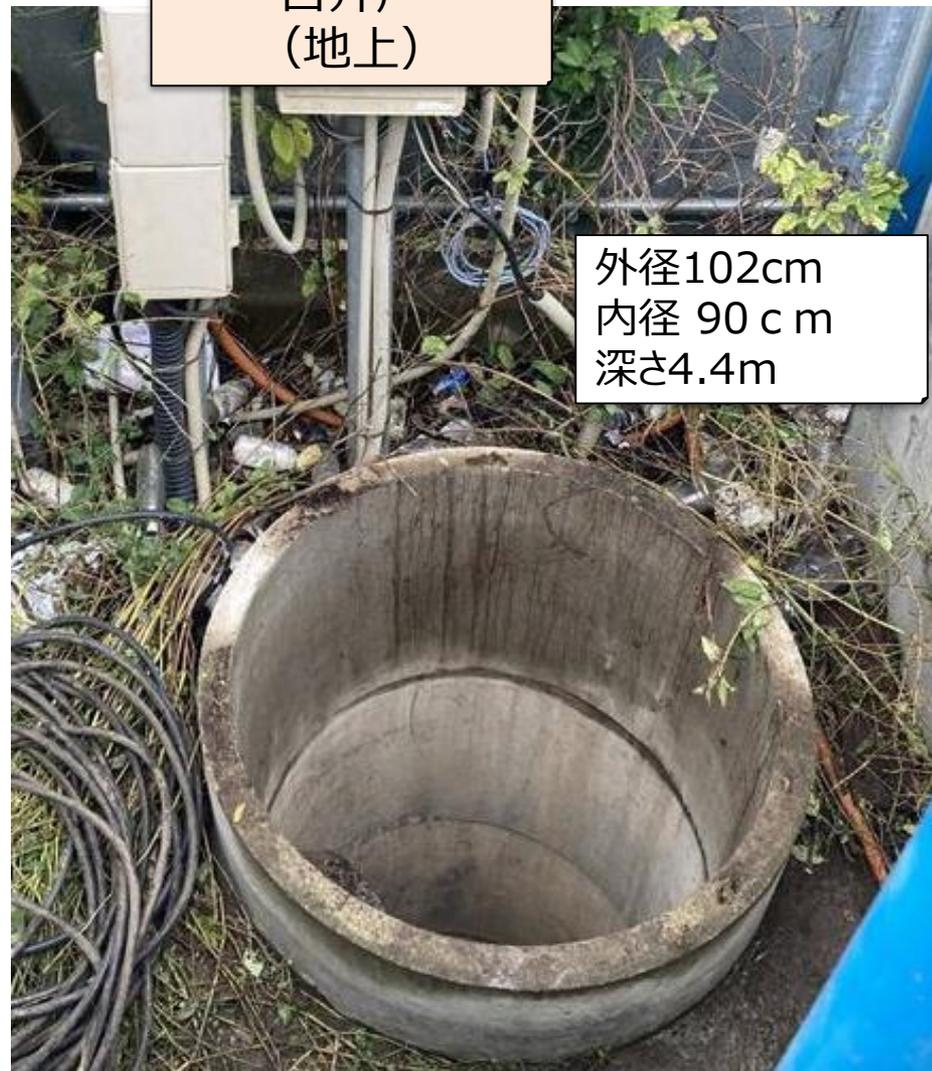
古井戸
(地上)

外径102cm
内径 90 cm
深さ4.4m

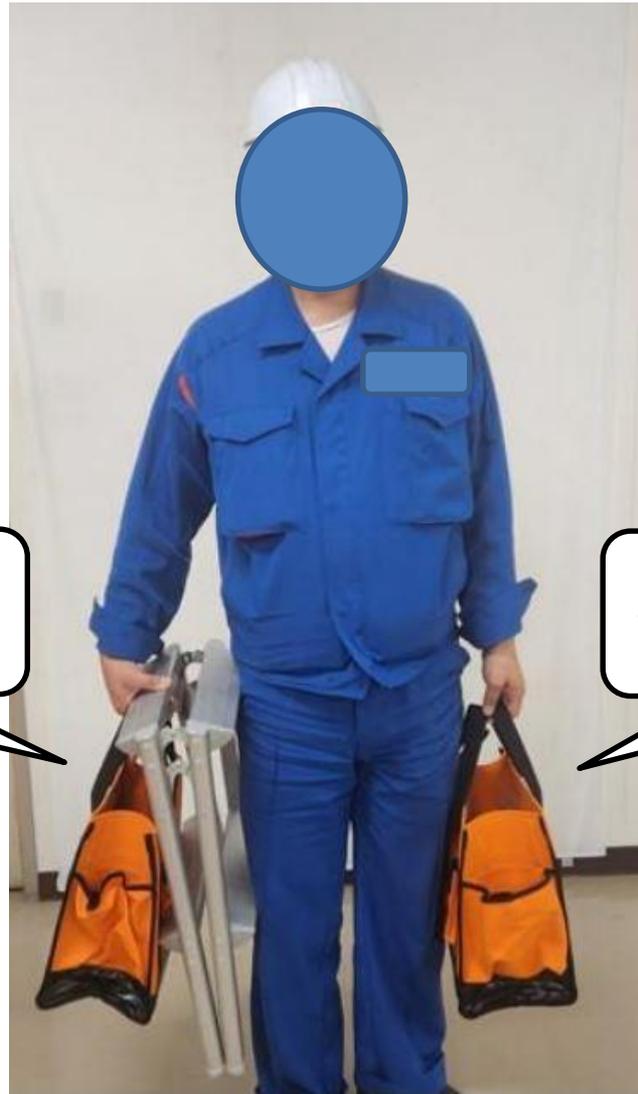
<災害発生時の所持状況>

- ・計器収納袋 (計器 3 台)
- ・脚立

- ・計器収納袋 (計器 3 台)

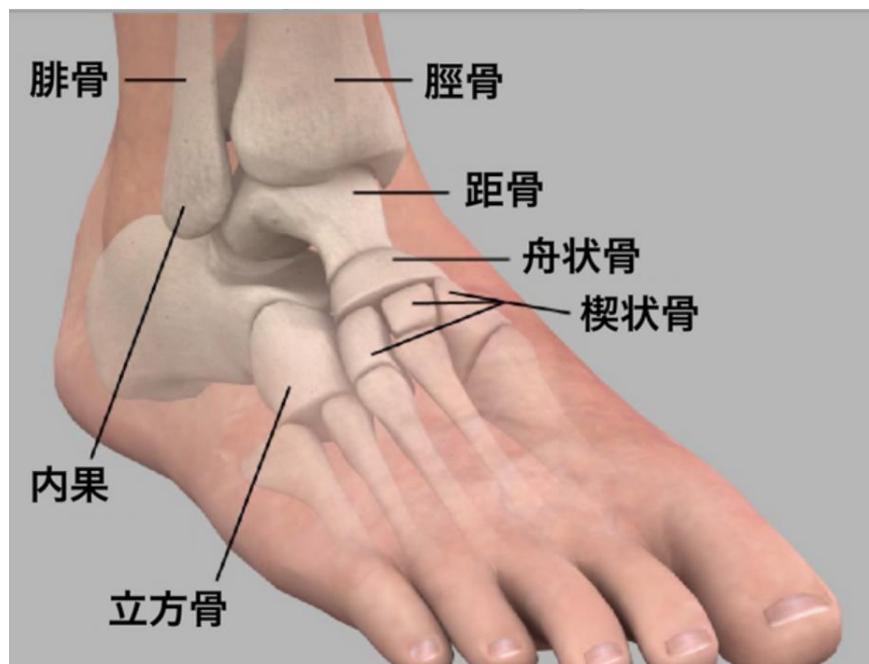
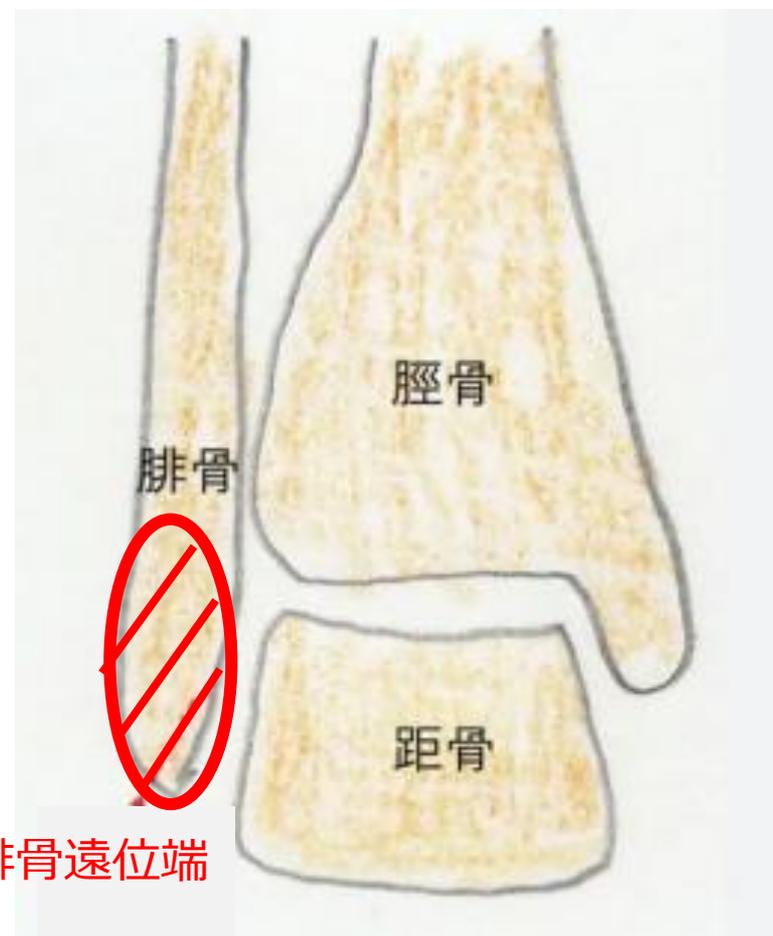
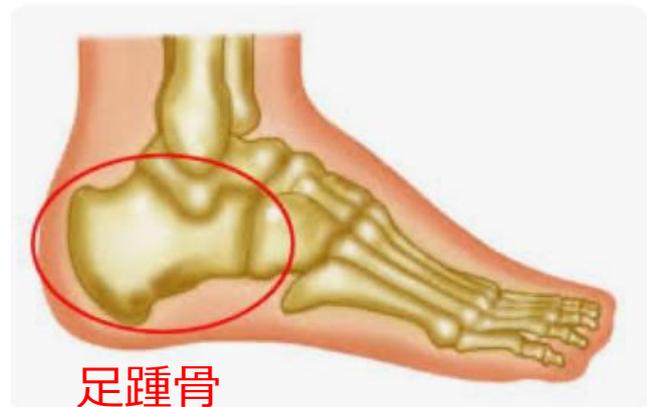
<骨折部位>

右腓骨遠位端
