【2025年7月22日発生 直営/感電災害】

## ツル除去作業における感電災害の発生について

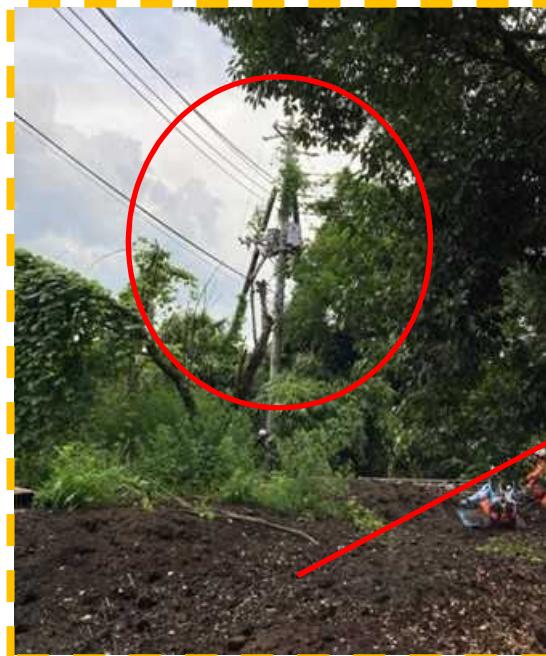
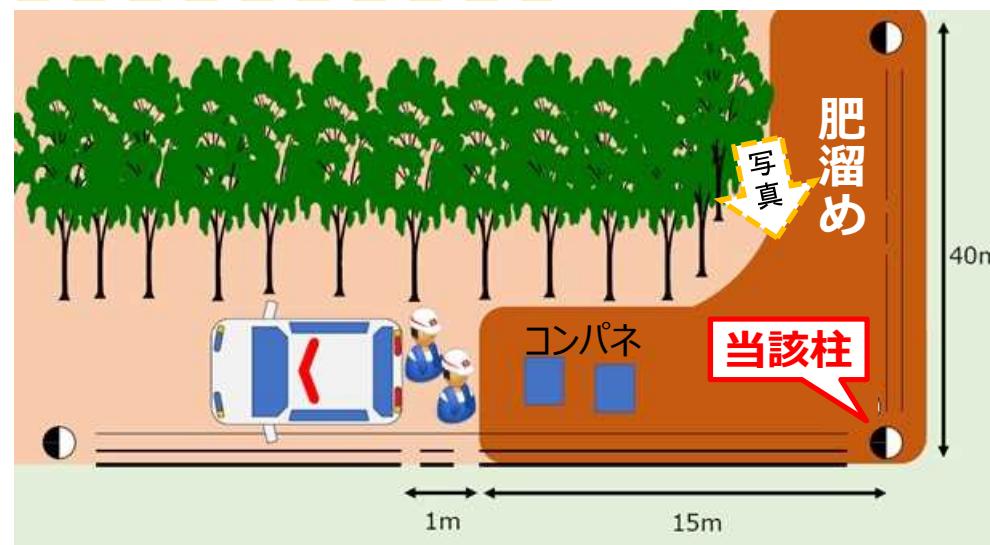
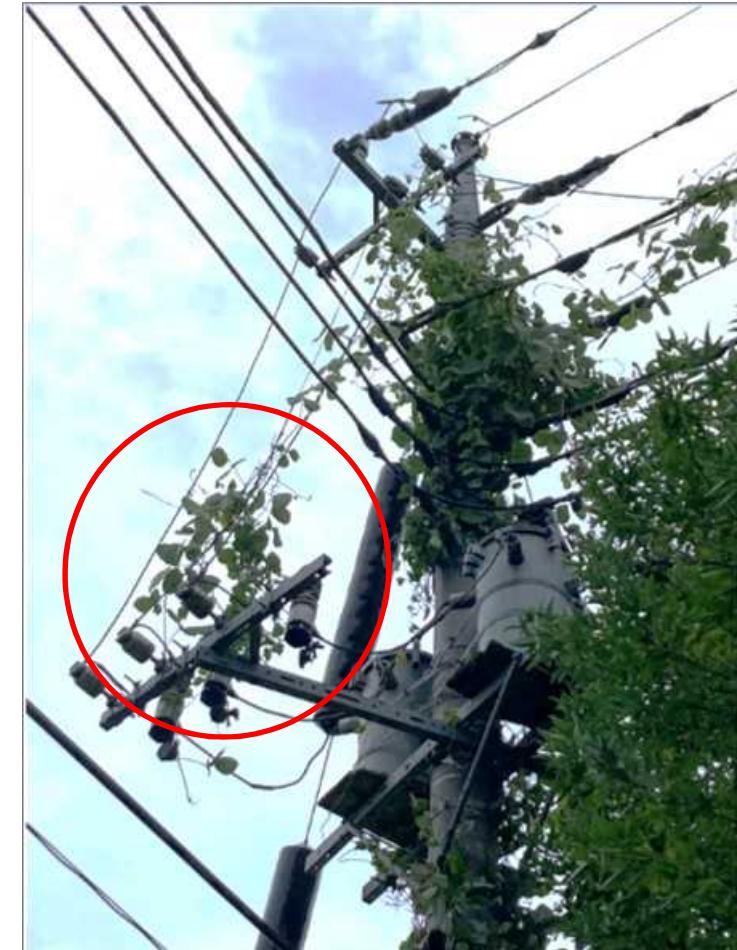
## 2. 状況図

動力変圧器のPD線にツル巻付き

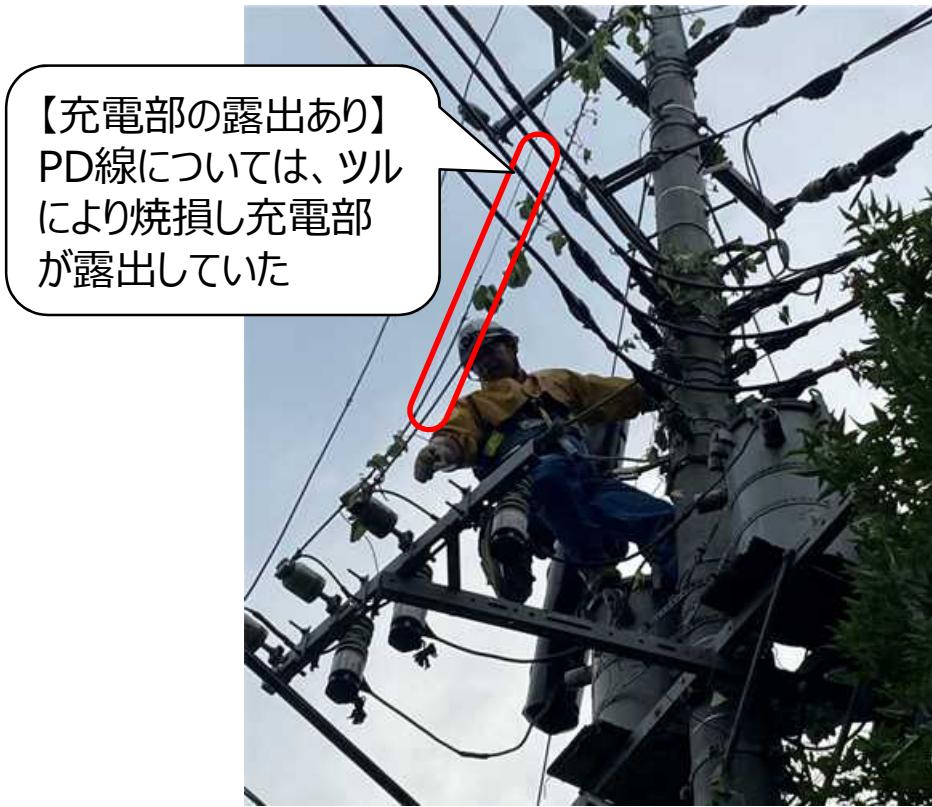
被災時の作業状況（再現）

・**左足を離隔支持金具、右足を変圧器蓋の上に乗せツル除去作業を実施**

- ✓ 被災者は、作業責任者の指示のもと、**変圧器を足場とした作業体勢をとり**  
**高圧カットアウトのリード線に巻き付いたツル除去を実施**
- ✓ 感電経路は、**PD線**（ツルにより充電部露出）**に触れた顔（顎）～変圧器に触れていた左足脇脛**と推定

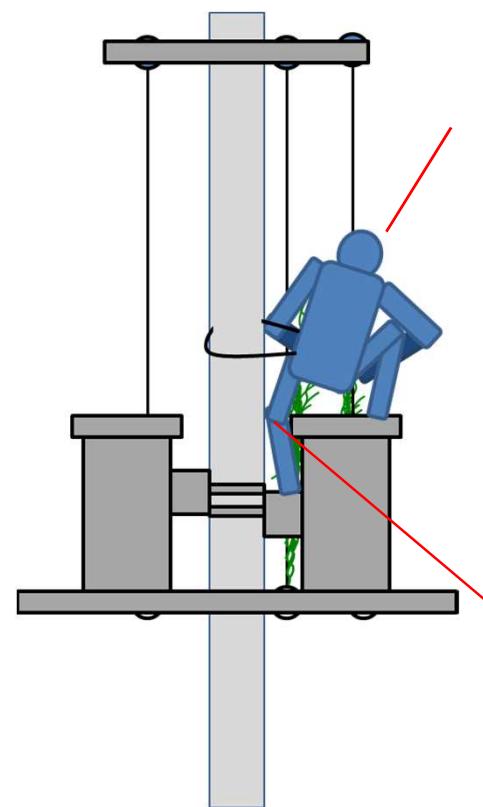
感電経路（推定）

・**PD線（充電露出部）が顔に触れ、左足脇が接地帯に触れ通電したと想定**

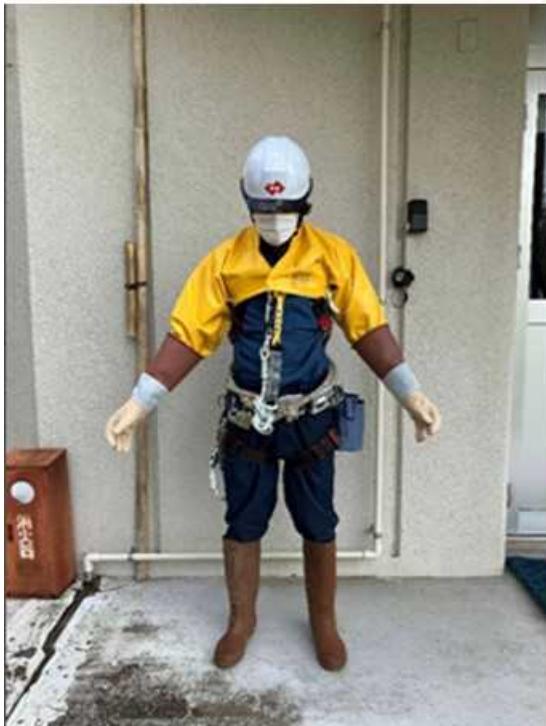
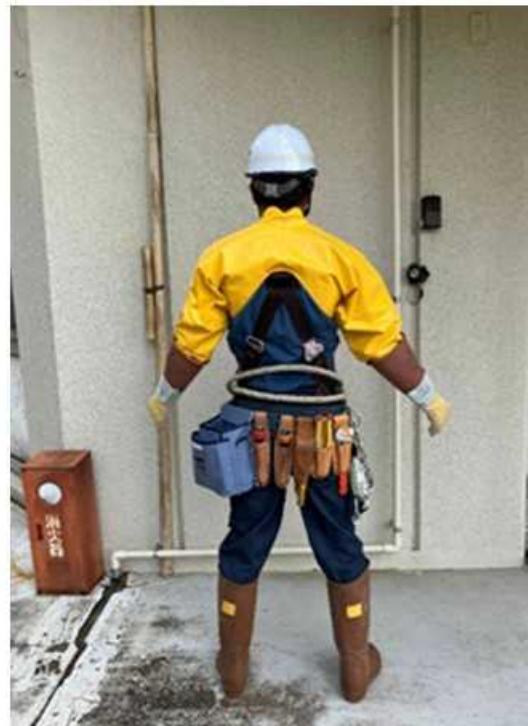
正しい装備

- 高圧活線作業においては、絶縁保護具（3ゴム）を着用することが労働安全衛生規則にて定められている。
- しかし、発災当時、**被災者は高圧絶縁手袋のみの着用**に留まり、高圧絶縁長靴ならびに肩当については、**作業責任者の指示により省略**していた。

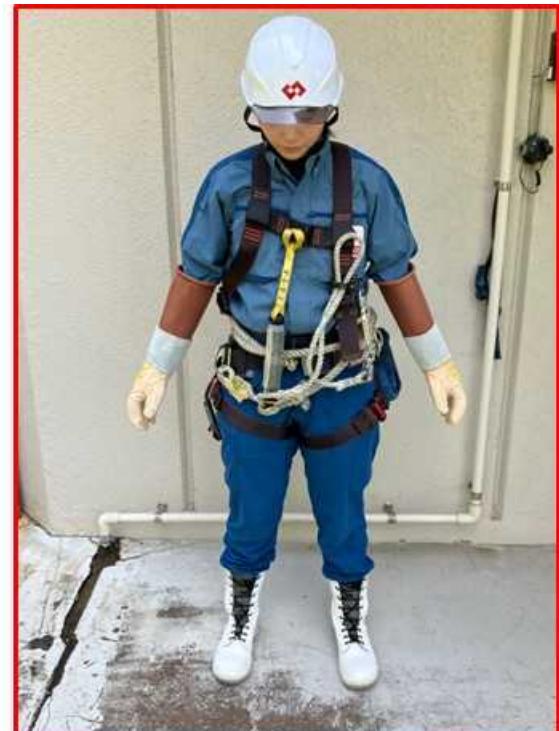
被災者の装備（再現）

### ✓ 被災者は、十分な装備を着用せず高圧活線作業を行っていた
