複合柱（鋼管部）の折損事例に伴う対応について

【短期：即日適用】複合柱（鋼管部）の折損事例に伴う対応について

複合柱の折損事象の発生について

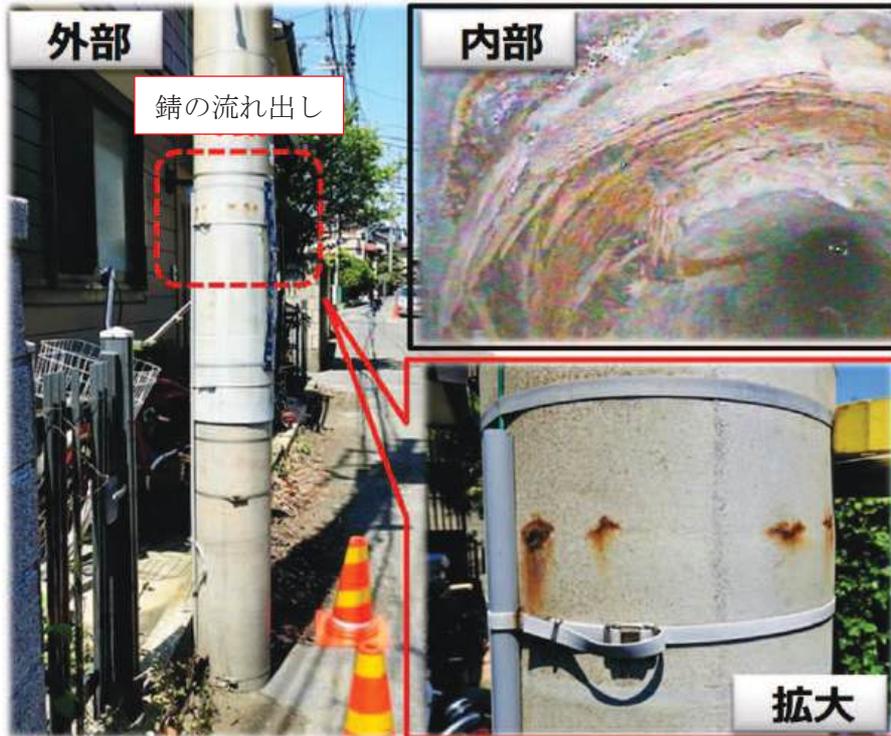
錆の流れ出しイメージ

鋼管部から錆の流れ出しおよび穴あきがある設備からの供給工事は、引込委託工事店での引込線工事の対象外とする。

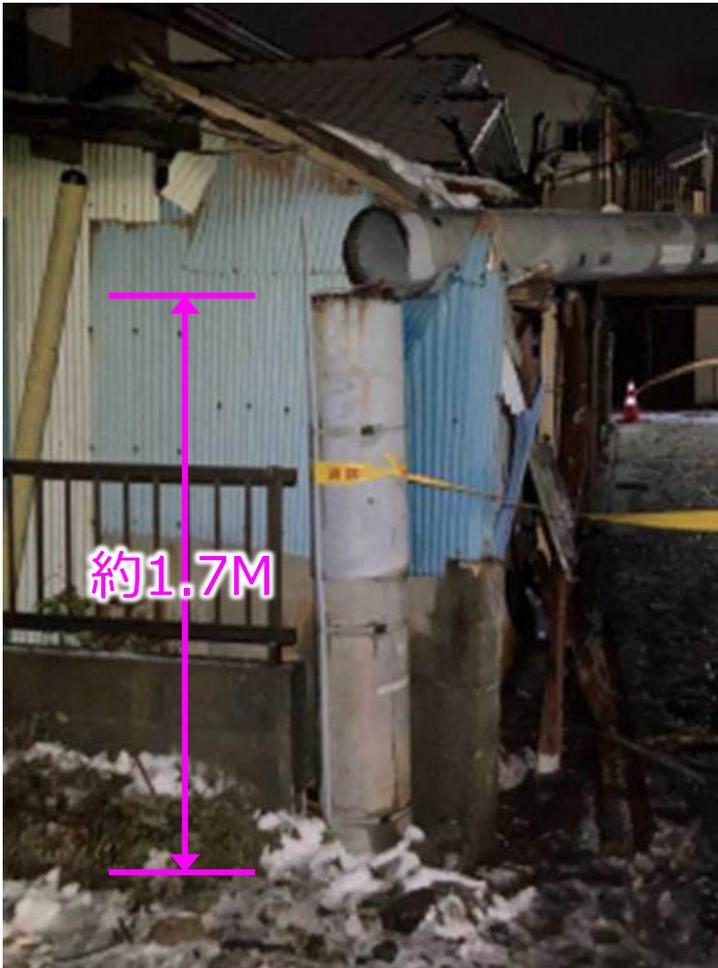
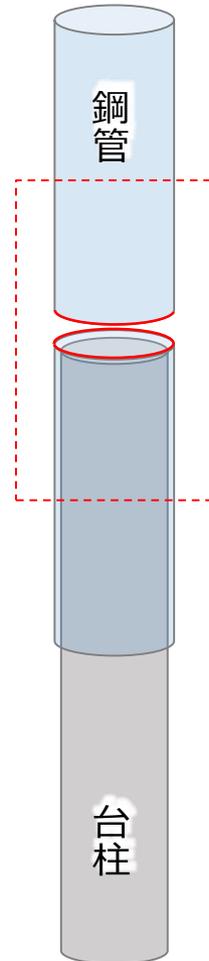
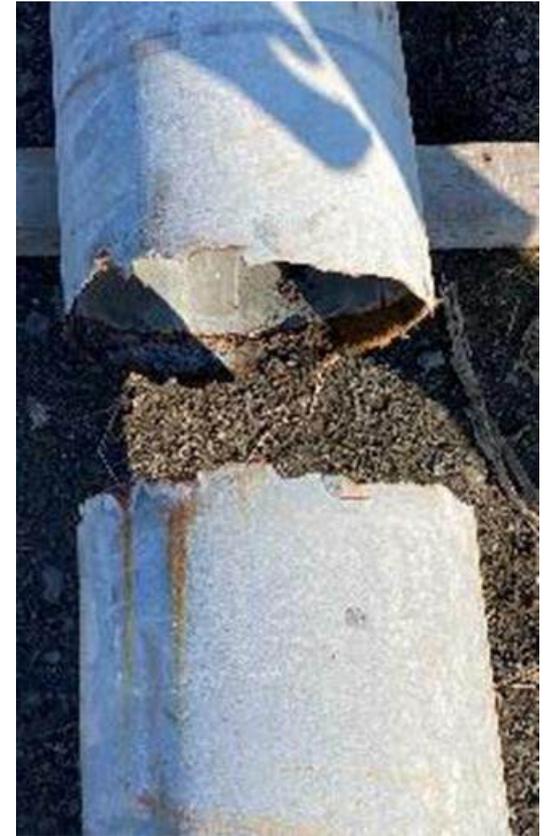
折損部の調査

- 折損原因は、**鋼管部内側からの腐食**によるもの
 - ✓ 鋼管部は、台柱部の挿入箇所にて局部的に内部から腐食が発生
