公益社団法人 全関東電気工事協会
会長 天野 春夫 殿

「死亡災害根絶 非常事態宣言」について

死亡災害根絶 非常事態宣言

2024・2025年度に発生した死亡災害の概要

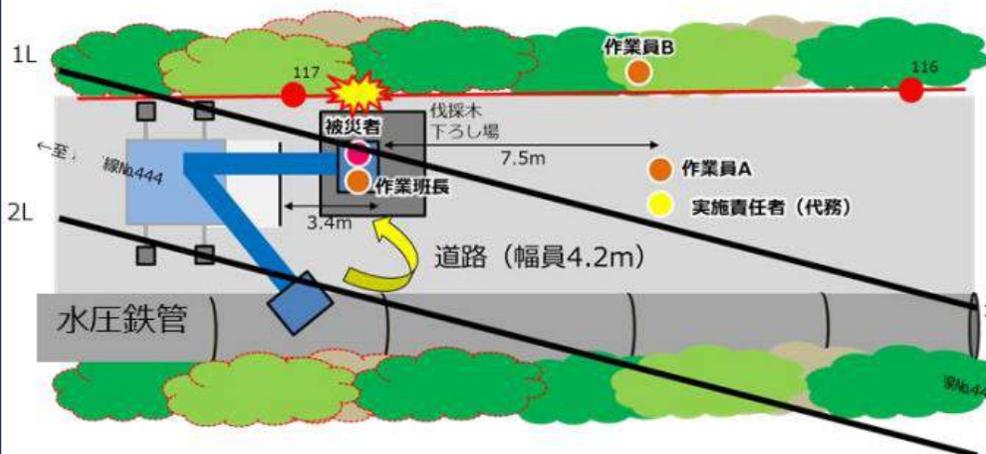
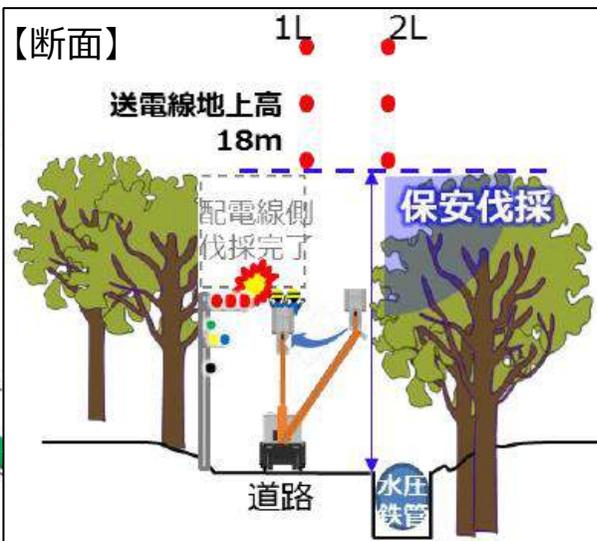
【平面】

高所作業車で伐採作業中、伐採した枝を地上に下ろすために配電線付近でブームを旋回した際に感電し死亡

配電線側の支障伐採・送電線1L側の保安伐採実施後、送電線2L側の保安伐採を実施し、高所作業車バケット内に集積した伐採木を下ろすため高所作業車のブームを配電線側へ旋回させた際に感電

- ・ 配電線付近でブームを旋回し、安全距離を確保できなかった
- ・ 高所作業車操作時に感電リスクへの認識不足があった
- ・ 高圧配電線が伐採箇所に近接しており、構造的に危険な環境
- ・ 絶縁用防護具は取り付けられていたが、感電防止効果が不十分
- ・ 安全距離確保の具体的な対策が施工計画に反映されていなかった
- ・ 送電・配電部門間の事前協議不足、役割分担の不明確
- ・ 法令理解や安全ルールの教育が不十分で、標準化された作業フローが未整備

- 1. 慣れない業務は自己判断しない**
専門知識や経験がない場合、「できそうだからやる」は非常に危険です必ず専門箇所に相談し、正しい方法を確認することが大切です
- 2. チームで情報を共有する**
危険な作業や環境では一人で判断せず、周囲と情報を共有し協力することが重要です。誰かが「危ない」と感じたら、作業を止めて確認する勇気が大切です
- 3. 法令やルールは守るためにある**
安全に関するルールや法律は、過去の事故から学んで作られたものです。自分たちの業務に関わる法令の確認や教育が大切です

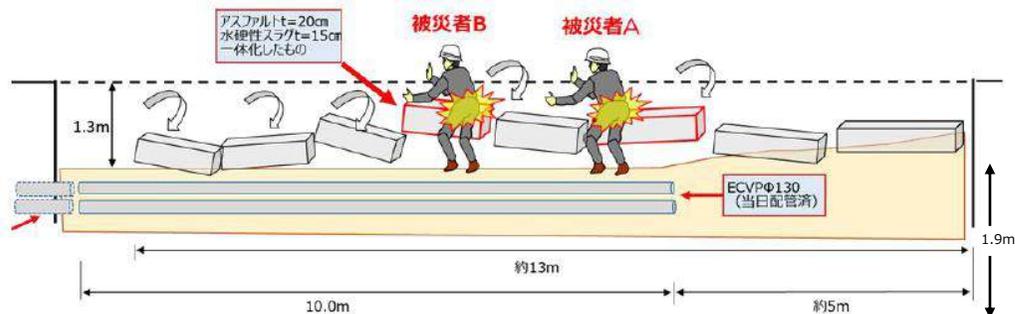
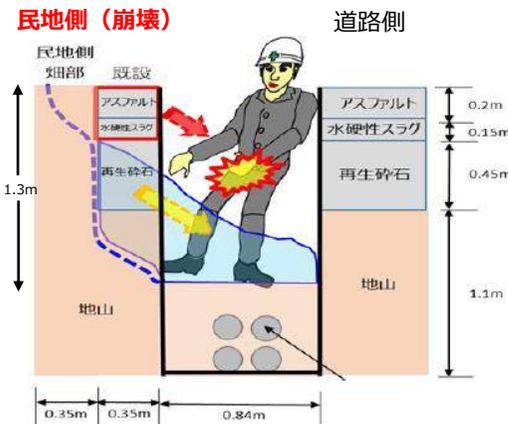
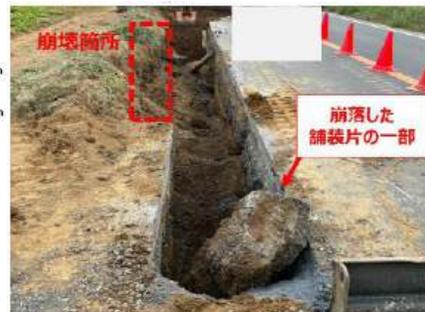
県道にて掘削作業中、掘削坑内にて作業員が埋め戻しを実施していたところ地山が崩壊し、崩落した舗装片が作業員にあたり死亡

- ・土留め解体後、被災者A(責任者)と被災者B(作業員)は、土留め(鋼矢板)が打ち込まれていた箇所の埋め戻し作業を行っていた
- ・その後、突如民地側の地山が崩壊し、舗装片の一部や土砂が堀山内に流れこんでしまい被災者Aと被災者Bが崩壊に巻き込まれた

- ・「深さ1.5m未満なら安全」と思い込み、土留めを早期に撤去
- ・作業責任者が監視役を果たさず、自ら堀内で作業
- ・崩落リスクや舗装片の危険性に関する経験や知識不足
- ・舗装片や道路構造物の落下防止措置が未実施
- ・掘削幅が狭く作業性が悪いことから、土留め撤去を促す環境
- ・地山に不安定な舗装片が存在していた
- ・標準手順やガイドラインが不十分（舗装片処置基準なし）
- ・リスクアセスメントで水硬性スラグや崩落リスクを抽出できなかった
- ・作業責任者の役割定義・教育不足（監視と指示を徹底できず）
- ・他工事会社からの危険情報が社内で共有されず、現場に展開できなかった

- 1. 「安全そう」に見えても油断せず、安全最優先**
「もう浅いから大丈夫」「今まで崩れたことがないから平気」などの思い込みは危険です。状況は常に変化するため、最後まで安全対策を維持することが重要です。「やりやすい」「早く終わらせたい」と安全対策を外す判断は命取りになります
- 2. 危険な場所に人を入れない**
崩れる可能性がある場所や重いものが落ちる可能性がある場所には、人を近づけないことが最も確実な安全策です
- 3. 危険を予測する知識を持つ**
執務室でも、棚の上の重い物や不安定なモノ等、危険を予測して対策する習慣が大切
- 4. 役割を守り、監視を怠らない**
指示や監視をする人が自分で作業に集中してしまうと、全体の安全が見えなくなります。一般的な業務でも「見守る人」を決めて、その役割を守ることが事故防止に繋がります

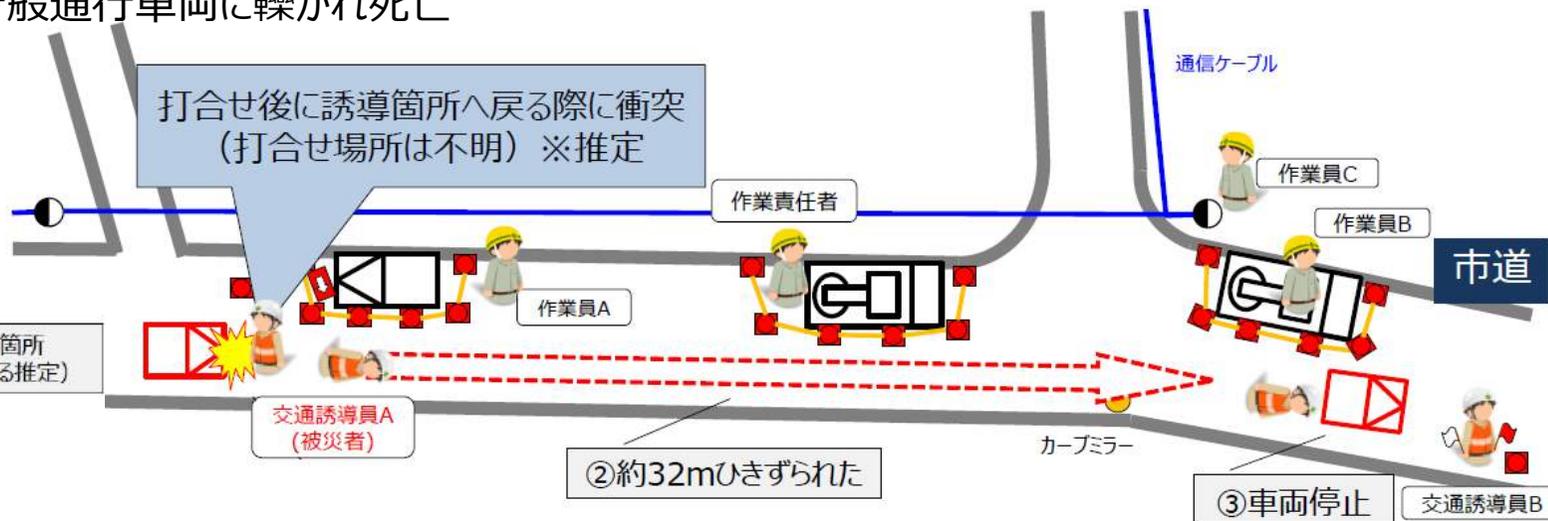
①衝突箇所
(警察による推定)

道路上の通信ケーブル移設工事終了後の片付け作業中に、交通誘導員が道路上を移動（交通誘導行為をしていない状態）していた際、一般通行車両に轢かれ死亡

- 被災者が交通誘導行為をしていない状態で道路上を移動
- 誘導員の安全確保意識が不足（危険な位置での移動）
- 作業終了時の行動範囲や避難位置が明確でなかった。
- 視認性確保のための保安施設不足（カラーコーンやバリケードの設置が不十分）
- 工事終了後、安全ゾーンが確保されていない状態で片付け作業を実施
- 交通誘導業務の「開始・終了」定義が曖昧で、終了後の安全行動ルールが不明確
- 作業計画に誘導員の退避場所や安全移動手順が盛り込まれていなかった
- 過去の類似災害があったにもかかわらず、再発防止策の徹底が不十分

- 1. 道路上では「安全な場所」を確保してから動く**
車が通る場所は常に危険です。移動や片付けをする前に、安全な待避場所や歩行ルートを確認しましょう
- 2. 「終わったから安心」は危険**
作業やイベントが終わった後は、気が緩みやすく事故が起きやすい時間帯です。最後まで安全ルールを守り、片付け時も周囲の車や人に注意しましょう
- 3. 車は必ず止まるとは思わない**
法的に「止まるべき」でも、止まらない車は必ずあると考えて行動することが命を守ります。横断や誘導の際は、車の動きを確認してから行動しましょう
- 4. 危険を減らす仕組みを作る**
道路での作業やイベントでは、バリケードやカラーコーンで安全ゾーンを確保。事業所の駐車場や車の出入りがある場所に子どもや高齢者が近づかないような仕組みも大切です

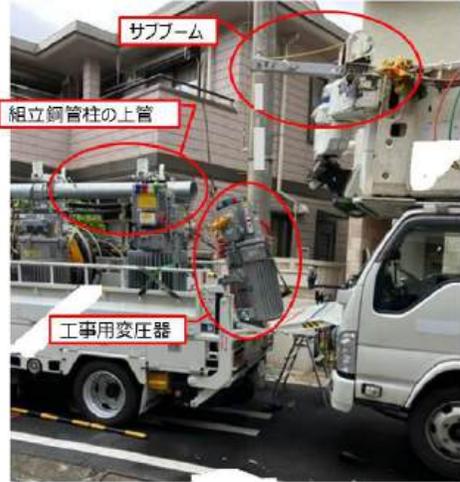
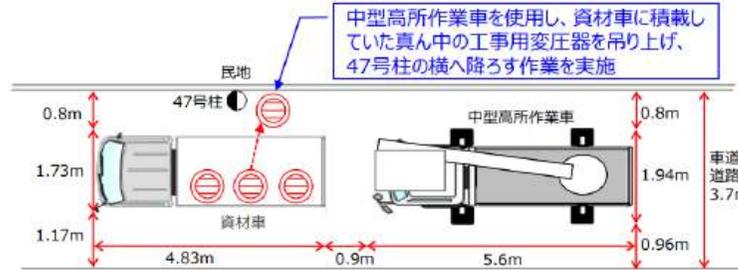
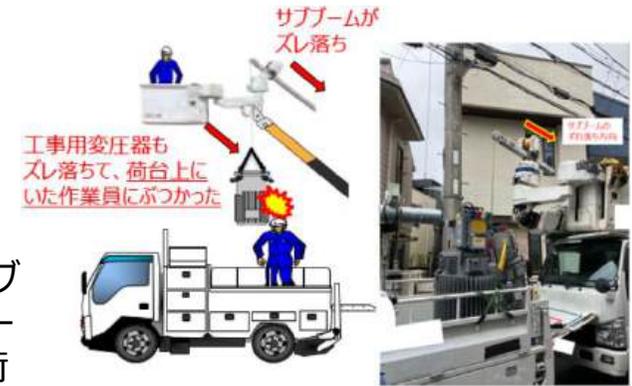
【2025-1】工事用変圧器の吊上げ作業中に、荷台上の作業者にぶつかり荷台から転落 6

高所作業車サブブーム(ウインチ)にて、トラック荷台の工事用変圧器を吊上げようとした際に、サブブームのロックピンを取付けていなかったことによりサブブームがずれ落ち、吊上げていた工事用変圧器が被災者にぶつかり荷台から転落し死亡

工事用変圧器を荷台底面から 2.1m 吊り上げた際、サブブームのロックピンが取付けられていなかったことによりサブブームが 1.2m ずれ落ち、吊り上げていた工事用変圧器が荷台上にいた被災者にぶつかり荷台から転落した（想定）

- ・ 吊り荷の下で作業していた
- ・ ロックピン挿入確認不足（挿入したつもりで確認動作が定着していない）
- ・ 危険予知不足・マンネリ化（危険感受性低下、過去災害の教訓が浸透していない）
- ・ 車両配置・積載順序を考慮せず効率優先（退避ルートが確保されていなかった）
- ・ ロックピン未装着でも操作が可能だった（インターロック機構なし）
- ・ ロックピンの視認性が低い
- ・ 吊り荷作業ルールが現場に浸透していない
- ・ ロックピン未装着リスクや離隔距離の具体策が未検討
- ・ 教育・指導の不徹底（危険区域定義や退避ルート確保のルールが周知不足）
- ・ 過去類似災害の再発防止策が全協力会社に展開されていない

- 1. 重いものの中には絶対に入らない**
吊り上げている荷物や高い場所にある物の下は、危険区域です。「ちょっとだけなら」は命取り。「もし落ちたら」「もし倒れたら」を考えて、安全距離を取る・順番を工夫する。事務所内でも、重い物を扱うときは必ず二人以上で確認しながら作業しましょう
- 2. 作業前に「固定されているか」を確認する**
事務所内でも、棚の上の物など、落ちる可能性があるものは必ず固定。「ついているはず」ではなく、目で見て確認する習慣を持ちましょう
- 3. 安全装置や確認を省略しない**
機械や工具には安全のための部品やロック機構があります。「面倒だから」「慣れているから」と省略すると事故につながります
- 4. 狭い場所での作業は特に危険**
狭い場所では退避ルートが確保できないことが多いです。事務所内でも、人が通る動線は転倒つまずきや挟まれるリスクのあるものは片付けて安全な通路を確保することが重要です

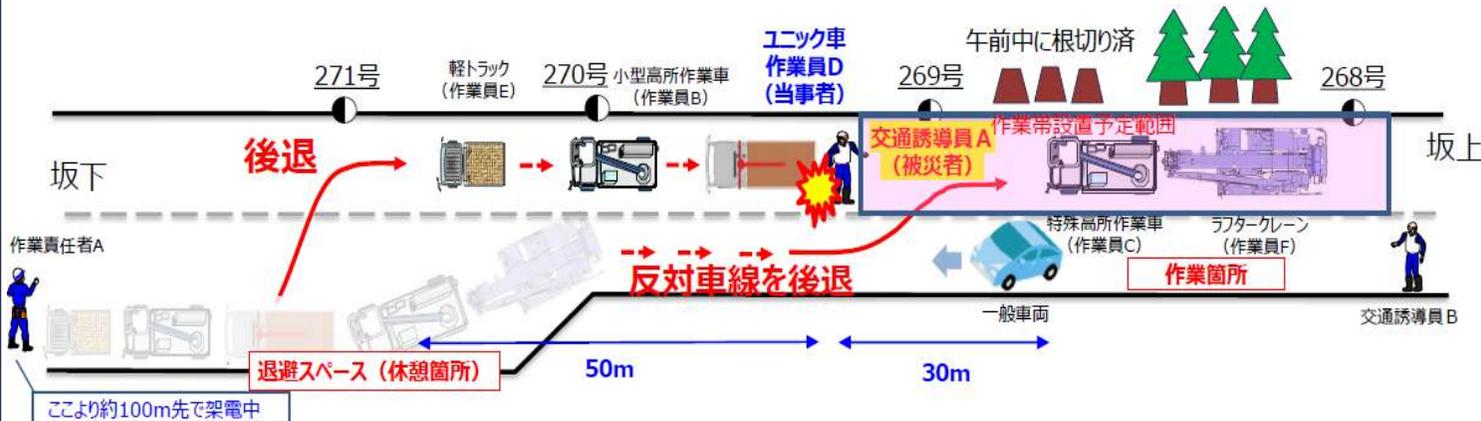
午後の作業開始に際し、車両5台を退避スペースから作業箇所へ移動させる最中に、3台目のユニック車を作業箇所に向かって後退させていた際に、交通誘導員が接触し死亡

- ・午前中の作業終了後、退避スペースに車両5台を移動させて昼休憩をとり、午後の作業を開始するために、車両5台を退避スペースから作業箇所へ移動させようとしていた
- ・ユニック車（3台目）を、作業箇所に向かって後退させていた際に災害が発生

- ・交通誘導員が独自判断で反対車線へ移動し、センターライン付近で誘導
- ・ユニック車運転者が後方確認不足（バックモニター未確認、誘導者不在）
- ・危険感受性低下・マンネリ化（午前と同じ配置で「大丈夫」と思い込み）
- ・ユニック車が後退時の死角が大きい構造だった
- ・バックモニターは装備されていたが、活用されていなかった
- ・作業帯や安全区画が未設置の状態車両移動を開始した
- ・誘導員立哨位置・誘導開始タイミング・車両移動ルートの共有など、交通誘導業務前打合せが不十分
- ・作業帯設置ルールが未整備（準備作業と認識され、明確な手順なし）
- ・車両後退時の誘導者配置ルールが徹底されていない
- ・車両移動時の具体的リスク共有が不足

- 1. 車は「必ず止まる」と思わない**
車両が後退しているときは、運転者が自分を見ているとは限らない。「合図したから大丈夫」ではなく、車両の動きを確認してから近づくことが命を守ります
- 2. 車両が動くときは「誘導者」や「確認役」を必ず置く**
後退する車は死角が多く、運転者だけでは安全確認が不十分です。業務中や家庭でも駐車場で車を動かすときは誰かが後方を確認する習慣を持ちましょう
- 3. 打合せや声かけを省略しない**
「午前と同じだから、〇〇と同じだから大丈夫」は危険です。あなたの認識が他の方も同じとは限りません。誰が何をどのようにするのか等、必ず確認しましょう
- 4. 危険を予測して距離を取る**
車両の後退や荷物の移動では、安全距離を取ることが基本。日常でも、駐車場や狭い道路で車が動くときは、近づかず待つことが安全策です

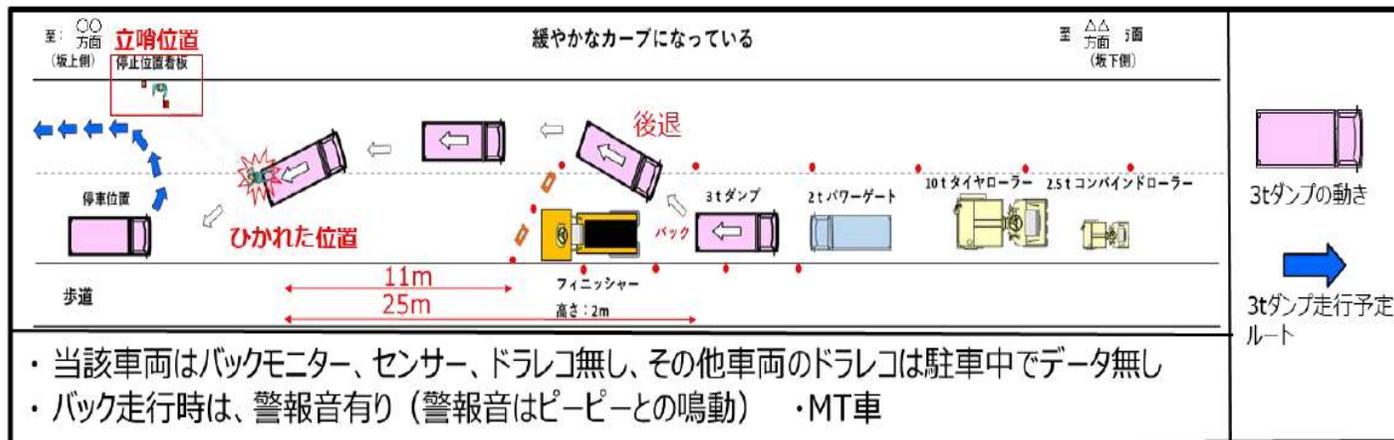
作業現場から資材置き場へ移動するため、作業区画から車両を後退にて移動を開始した際に、立哨位置とは異なる道路中央にいた交通誘導員が作業車両に轢かれ死亡

本年6/4死亡災害の再発防止対策（交通誘導業務前打合せ等）を実施しており、運転者は車両誘導者という役割であったが、別の作業員は離れた箇所になっていたこと、一般車両の往来がなかったことから交通誘導員へ合図を依頼せず、単独で作業車両を後退してしまった

- ・運転者が誘導者を付けずに後退（近くに代理がないため独断で操作）
- ・交通誘導員が立哨位置を離れ、道路中央にいた（理由は不明）
- ・作業員間の役割認識不足（後退時誘導者の設定があったが実行されず）
- ・「一般車両がないから大丈夫」という思い込み（危険感受性低下・マンネリ化）
- ・車両後退時の死角が大きい構造（大型ダンプ特有の視界制限）
- ・交通誘導業務前打合せを実施したが、なぜ実施するのかということは共有されていなかった
- ・6月災害の再発防止対策について、目的や重要性などが現場の一人ひとりにまで浸透していない
- ・TBM-KYで危険要因抽出はしたが、車両後退時の具体的リスク共有が不足
- ・役割変更時の指示系統が曖昧（作業責任者への報告なしで予定外作業を実施）

1. 車が動くときは「必ず誰かが確認」～車両後退時は特に慎重に～
後退する車は死角が多く、運転者だけでは安全確認が不十分です。職場での車両運行時も、動かすときは必ず後方を確認する人をつける習慣を持ちましょう
2. 「慣れているから大丈夫」は危険
長年の経験があっても、油断やマンネリ化が事故を招きます。毎回、声かけ・確認・打合せを省略しないことが重要です
3. 打合せやルールを守ることが命を守る
「誰がどこに立つか」「どのタイミングで動かすか」を事前に決めて共有する。執務室内でも、荷物運搬や車の移動時に役割分担を決め、これを守ることが安全につながります

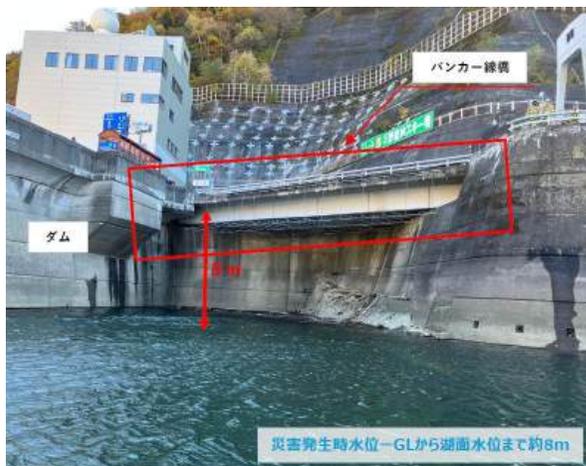
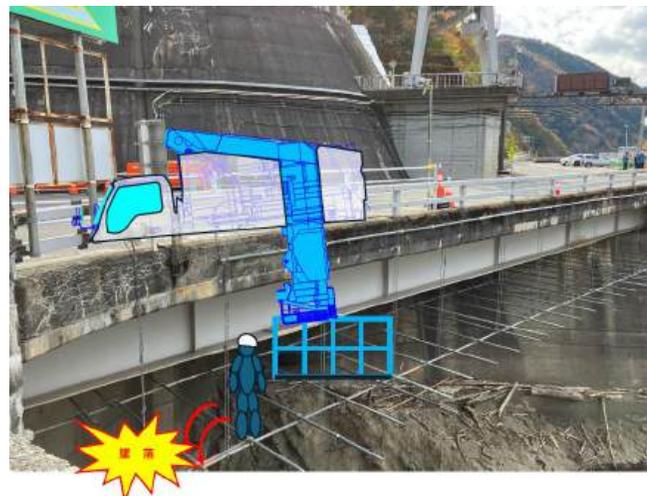
【2025-4】バンカー線塗装工事の現場調査時に、吊り足場単管から墜落 9

橋梁点検車と吊り足場の単管を使用し、現場調査作業に従事（予定外作業）。作業終了に伴い、吊り足場の単管上に仮置きしていた足場板を撤去している際に、単管からダム湖に墜落し死亡

本工事はダムバンカー線橋に加え、取水口階段部の塗装を実施する予定となっていたが、施工安全計画書に、バンカー線橋の吊り足場に関する施工方法ならびに安全対策が未記載であったことから、当該箇所に関わる作業着手については当社が確認するまでは禁止していた。しかし当社が当該箇所の施工方法ならびに安全対策を確認する前に作業に着手し、災害が発生した

- 1. 高い場所での作業は「安全装備を正しく使う」**
墜落制止用器具を持っているだけでは意味がありません。正しく装着し正しく使用することが命を守ります
- 2. 足場や作業場所の安全を確認してから動く**
足場板や単管は不安定になりやすいため、撤去や移動時は特に注意。執務室内でも、脚立や踏み台を使うときはしっかり固定されているか確認しましょう
- 3. 危険な状況では「一人で作業しない」**
高所や水辺など、墜落したら命に関わる場所では必ず複数人で声を掛け合う。執務室内でも、脚立や踏み台を使うときは誰かに見てもらう習慣を持ちましょう
- 4. 予定外の作業は勝手に始めない**
「ちょっとだけ」「片付けだから大丈夫」という判断は危険です。計画にない作業は必ず責任者に確認してから実施しましょう

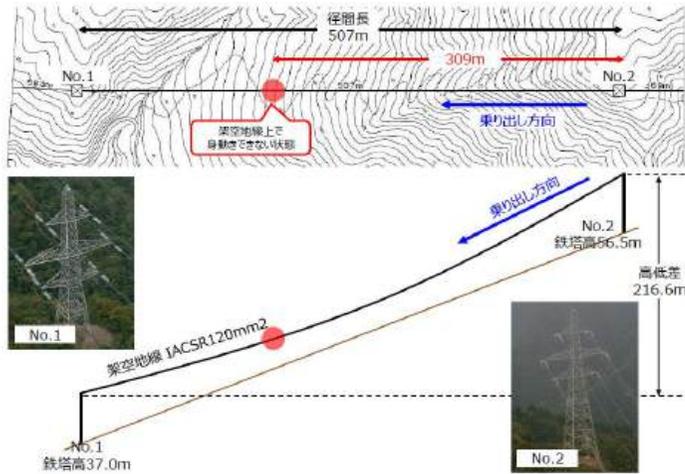
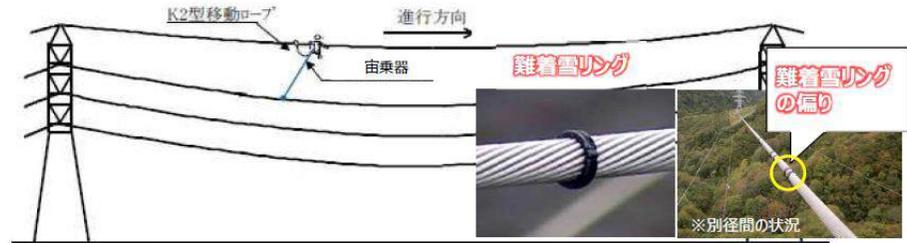
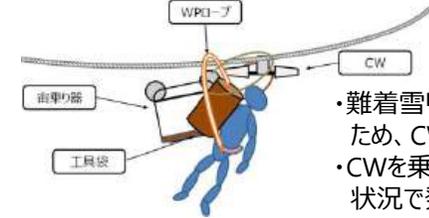
地線難着雪リング取替作業中に、地線乗り出し中の作業員が疲労により径間中央付近で動けない状態となり、約14時間後に救出されたが死亡

・難着雪リング乗越型宙乗器でなかったため、CW毎に乗り換えが必要。
・CWを乗り越すため、宙乗器を降りた状況で発見された（CW3目目）

- 1. 長時間・高負荷作業は「無理をしない」**
疲労は重大な事故につながりやすいです。「まだできる」ではなく、休憩や中断を優先する判断が命を守ります
- 2. 作業は「日没前に終わる」計画を立てる**
暗くなると安全確認や救助が難しくなります。一般的な業務・作業でも、明るいうちに終わらせる習慣を持ちましょう
- 3. 適切な道具を使う**
環境や作業に見合った器具や道具でない場合、リスクが増えます。事務所内のちょっとした作業等でも、「代用品で何とかする」ではなく、適切な用具を使用することが大切です
- 4. 緊急時に備えた準備をしておく**
救助に時間がかかる場所では、事前に連絡手段や救助方法を確認しておく。事務所内でも、体調不良等に備え緊急連絡先を共有しておくなど、万々に備えることが大切です
