# 請負災害の発生状況について

平成26年12月  
東京電力株式会社  
カスタマーサービス・カンパニー  
営業部 技術サービスグループ

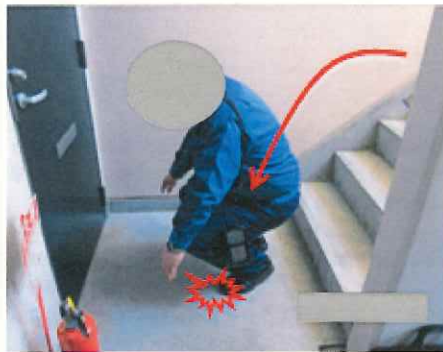
| 発生状況 | <p>被災者は8時頃、工事会社事業所を出発し、当日の異動作業30件を開始した。</p> <p>9時10分頃、11件目の当該マンションに到着、簡略廃止作業を実施しようとしたが、計器がドア上部の高所（2.5m）にあり、廊下からは指針が確認できなかった。このため被災者は、当面前方の階段（4段目）に上り、指針確認とハンディターミナル入力を行った。</p> <p>その後、ポストへ投函する書類を車両に取りに行く際、計器の方を見ながら階段を下りようとしたため足を踏み外し、バランスを崩して咄嗟に廊下に飛び降りた。着地する際、つま先をついてしまい、左足親指を負傷した。</p> <p>同日午前中、整形外科で受診し、左足親指骨折（全治1ヶ月程度）の診断を受け、親指の固定を施された。</p> <p>2月17日・24日、3月3日・10日に整形外科で再診、3月10日の診察で、骨折が治癒しつつあり、本人の調子で復帰可能との診断を受ける。歩くと若干の痛みがあり指の固定もしているため、さらに1週間休養し3月18日（月）より仕事への復帰を予定。次回診察は本人が休日となる3月22日を予定。</p> | | | | | | | |

②つま先をついてしまい、  
左足親指を負傷。

| | 当社 | <p>◎再発防止検討会により、高所の計器に対する安全な指針確認方法を再確認。社員には階段は利用せず脚立の使用を徹底。</p> <p>○脚立の安全な使用方法を社員に再周知。</p> <p>○各委託先における再発防止策の実施状況を確認。</p> | <p>2/28</p> <p>3/4</p> <p>3/8</p> | <p>GM</p> <p>GM</p> <p>GM</p> |
| 請負会社 | 請負会社 | <p>◎再発防止検討会により、高所の計器に対する安全な指針確認方法を検討。階段は利用せず脚立の使用を徹底。</p> <p>◎全ての一次協力会社作業員および元請会社直営作業員へ高所計器の指針確認方法（脚立使用）と脚立の安全な使用方法を周知・徹底。</p> <p>○月次ミーティングにおける事故例検討、KYTに転倒・つまずき災害を含めて安全意識の向上を図る。</p> | <p>2/23</p> <p>3/7</p> <p>3月中</p> | <p>T㈱部長</p> <p>㈱Tグループ長</p> <p>㈱Tグループ長</p> |

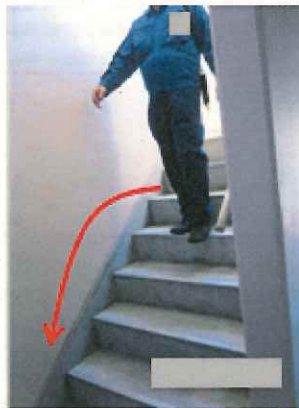
| | 人的要因 | <p>◎脚立無しでも作業できると思い、脚立を携帯しなかった。</p> <p>◎階段の途中で指針確認とハンディターミナル入力等の作業を行った。</p> <p>◎階段を下りる際、計器の方を見ながら下りようとした。</p> <p>○階段を下りる際、手すりを掴んでいなかった。</p> | | |

①階段から下りようとしてバランス  
を崩し、咄嗟に飛び降りた。

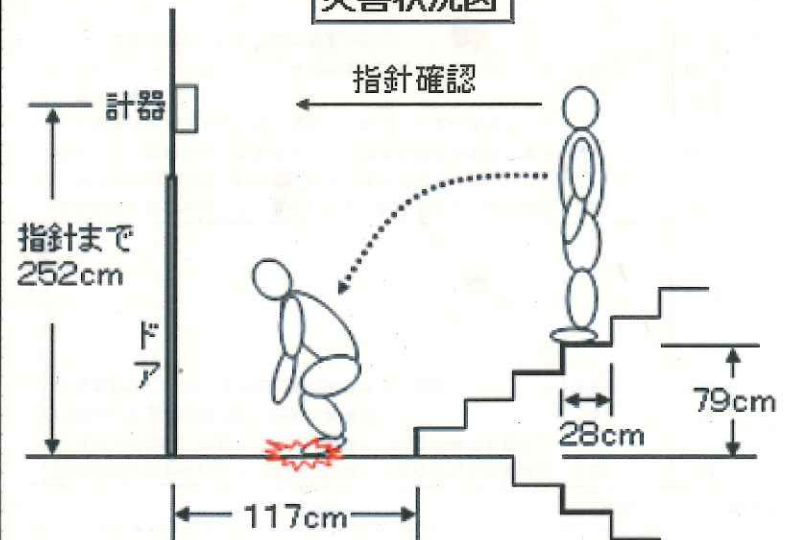
# 災害状況図

| | 物的要因 | <p>◎作業場所に脚立が無かった。（不要だと思い、車両から持ち出さなかった）</p> <p>○対象の計器が2.5mと高い位置にあり、廊下からは指針を確認する事ができなかった。</p> <p>○計器正面に階段があり、上がれば階段から指針を確認することができた。</p> | | |

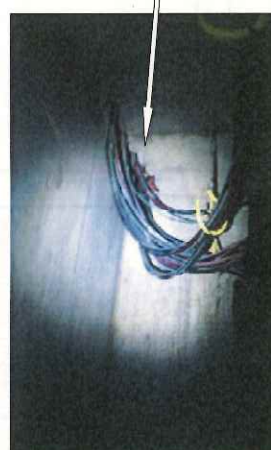
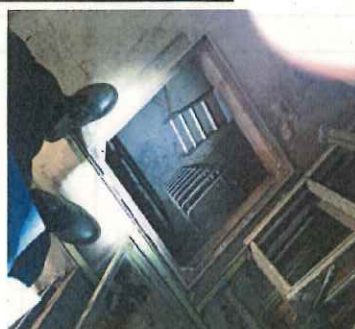
| 区分 | 公衆 | No. | 18 | 種別 | 電気 | 傷害程度 | 軽傷Ⅱ |
|---|---|---|---|---|---|---|---|
| 発生状況 | <p>竣工調査員<sup>※1</sup>Aリーダーは当該マンションの竣工調査のため8時に現地へ到着。<br/> 竣工調査員Bは、別の車両で8時20分に現地へ到着。<br/> 8時30分；電気工事店の責任者と事前打ち合わせを実施し、調査を開始。<br/> 9時00分；導通試験を実施するため、竣工調査員Aリーダーは竣工調査員Bに本来操作すべきでないブレーカーの投入を指示。その際、電気工事店の作業者（被災者）は、当該ブレーカーに接続されているケーブルをカッターで切断中であったが、竣工調査員Bがブレーカーを投入しケーブルが充電されたため、カッターの刃先で短絡が発生。被災者は、その拍子に脚立から転落、腰を強打し、全治2週間の怪我を負った。</p> <p>※1；竣工調査員は、登録調査機関<sup>※2</sup>。<br/> ※2；登録調査機関とは、経済産業大臣の登録を受けた者であり、電気供給者が供給する電気を使用する一般用電気工作物について、その一般用電気工作物が第五十六条第一項の経済産業省令で定める技術基準に適合しているかどうかを調査する者。</p> | | | | | | |

カッターの刃に絶縁皮

| | 当社 | ㊦ 本事例について全メンバーへの周知。<br>㊦ 事故例検討会の実施。<br>㊦ 調査当日等の打合せで確認した事項を図面等に記録することを徹底する。また、その記録内容について、電気工事店責任者（立会者）と調査員相互による署名等をもって確認を実施する。<br>㊦ 調査当日等の打合せで操作不可ブレーカーを確認し、別紙「内線未落パターン表」に基づき調査を継続する場合は、テープの貼付により注意喚起をし、誤操作を防ぐ。 | 即日<br>11/15<br>11/26<br>11/26 | GM<br>GM<br>GM<br>GM |
| 登録調査機関 | | ㊦ 本事例について全調査員への周知。<br>㊦ 以下の調査方法を確実に実施する。 <ul style="list-style-type: none"> <li>調査前日打合せで工事の進捗状況を確認するとともに、調査の可否を判断する。</li> <li>調査当日打合せは全調査員と電気工事店責任者（立会者）の参加で行い、調査区域内の建築・設備等の作業状況聞き取り、確認・記録をする。また、その記録内容について、電気工事店責任者（立会者）と調査員相互による署名等をもって確認を実施する。</li> <li>調査開始前に全調査員で作業分担と調査手順の確認をする。</li> <li>調査当日等の打合せで操作不可ブレーカーを確認した際は、当社に連絡を行い、別紙「内線未落パターン表」に基づき調査を継続する場合は、テープの貼付や操作禁止のタグを貼りつけることにより、誤操作を防ぐ。</li> </ul> | 11/8<br>即日<br>11/26<br>即日<br>11/26 | 部長 |

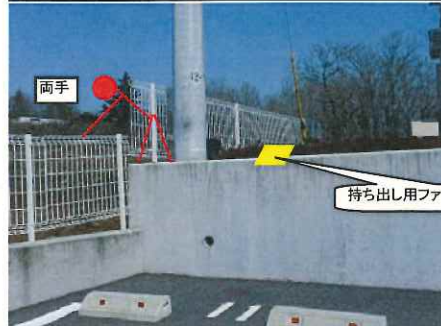
①背中をアパートに向けて、両手でフェンス上部を掴み、塀上部に立つ。

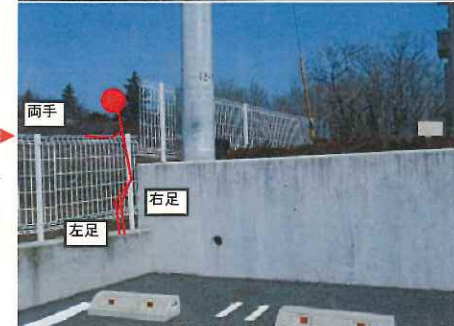
②-1両手でフェンス上部を掴んだまま、両足でフェンス基礎に着地した状態。

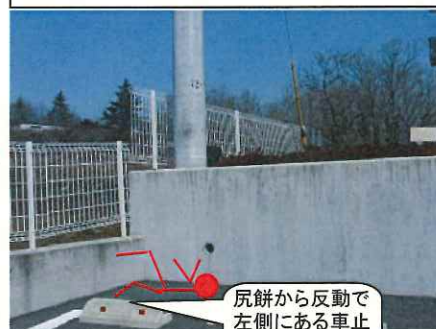
④後向きで転倒、駐車場地面に尻餅をつく格好となり、反動で駐車場車止めへ左足大腿部を強打した。

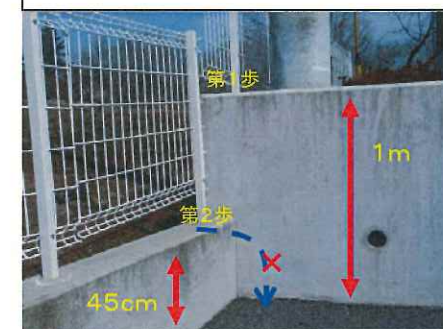
### 現場寸法

| 発生状況 | | <p>被災者は、受託した異動作業5件(簡略廃止3件、廃止再点2件)を持ち、自宅を9時頃出発、第一現場の当該駐車場に9時20分頃現着。駐車場からフェンス基礎(高さ45cm)、駐車場塀(高さ1m)を上り、集合住宅の計器箱にて計器番号等から廃止再点作業の対象箇所を確認した。その後、集合計器箱の蓋を開けて指針をデジタルカメラで撮影するため、一旦ドライバーと脚立を持ち、車両に戻ろうとし、駐車場塀からフェンス基礎、駐車場地面へ降りようとしたが、足を踏み外して転倒した。</p> <p>被災者本人が救急車を呼び、10時頃救急車が到着、そのまま病院へ移送された。</p> <p>レントゲン撮影の結果、左足大腿骨骨折と診断された。</p> <p>被災者からの連絡については、17時30分頃、被災者本人から緊急受付センターに入電。緊急受付センターから支社机上当直者に被災者への連絡依頼。机上当直者から被災者へ連絡。被災者から受託した5件の直営への付託替え依頼を受付。</p> <p>主管グループには10日(月)8時20分頃、被災者本人から連絡あり。</p> | | | | | | |
