# 《東京電力P Gからの周知とお願い》

## ～柱上V C T新設時のリード線の扱いについて～

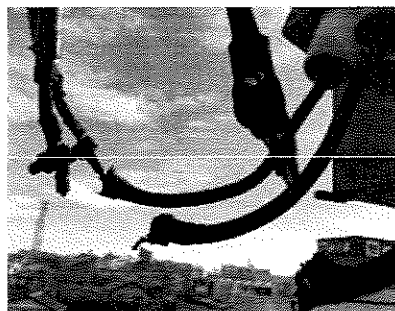
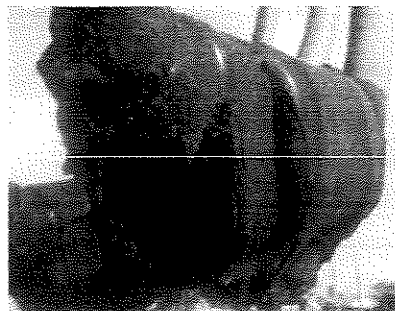
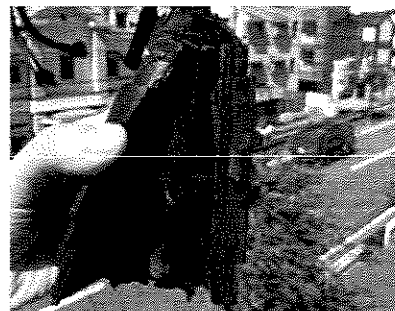
台風時の強風により、柱上V C T電源側リード線とP A S負荷側リード線が大きく揺らされたことにより、他相との接続箇所が混線し接触が継続する。加えて、台風による急速汚損（塩害）により、カバー、リード被覆などの絶縁耐力の低下が発生し、線間短絡により断線に至ったと断定いたしました。

柱上V C T電源側リードとP A S負荷側リードが強風により大きく揺らされても、他相接続箇所との混線が発生しないよう、リード線の長さを調整させていただきます。模擬設備での検証結果より、P A S負荷側リードの中線を30cm切り詰めることで、他相との接続箇所の混線は発生しないことを確認いたしました。
