1. トラブル発生状況①

1. トラブル発生状況②(無線機落下までの流れ)

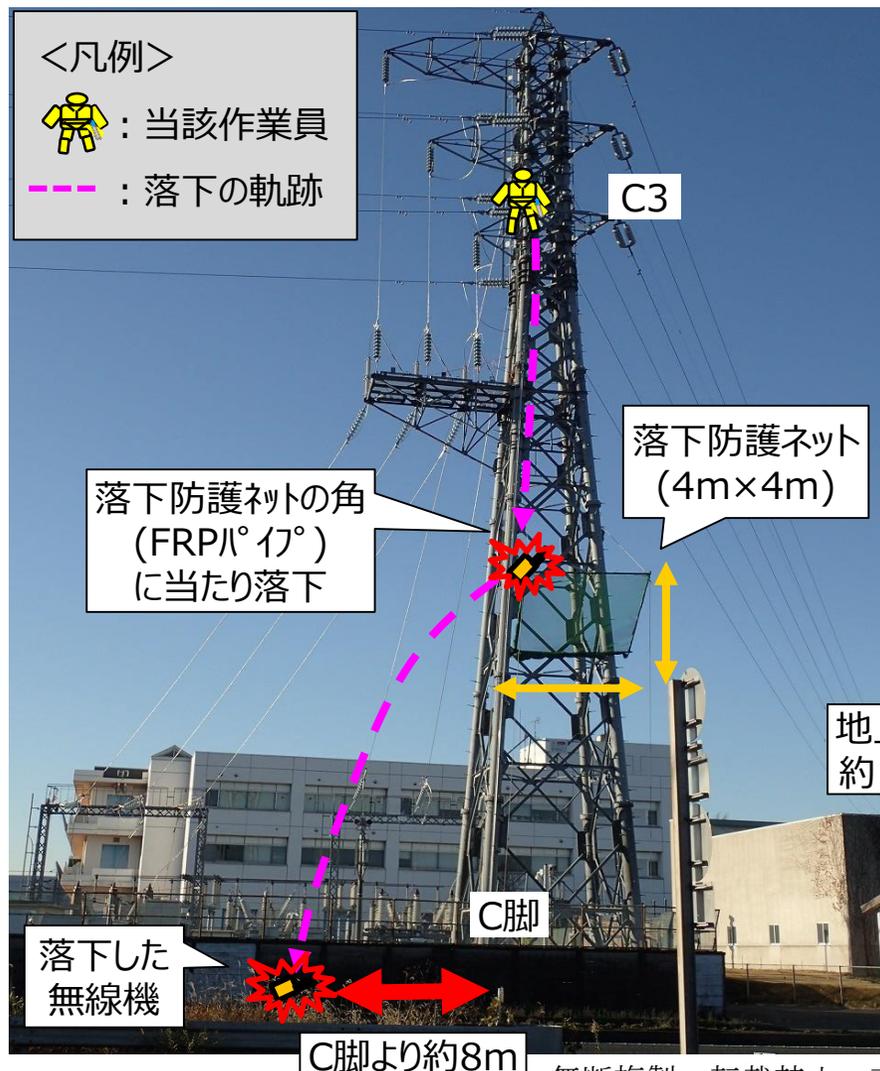
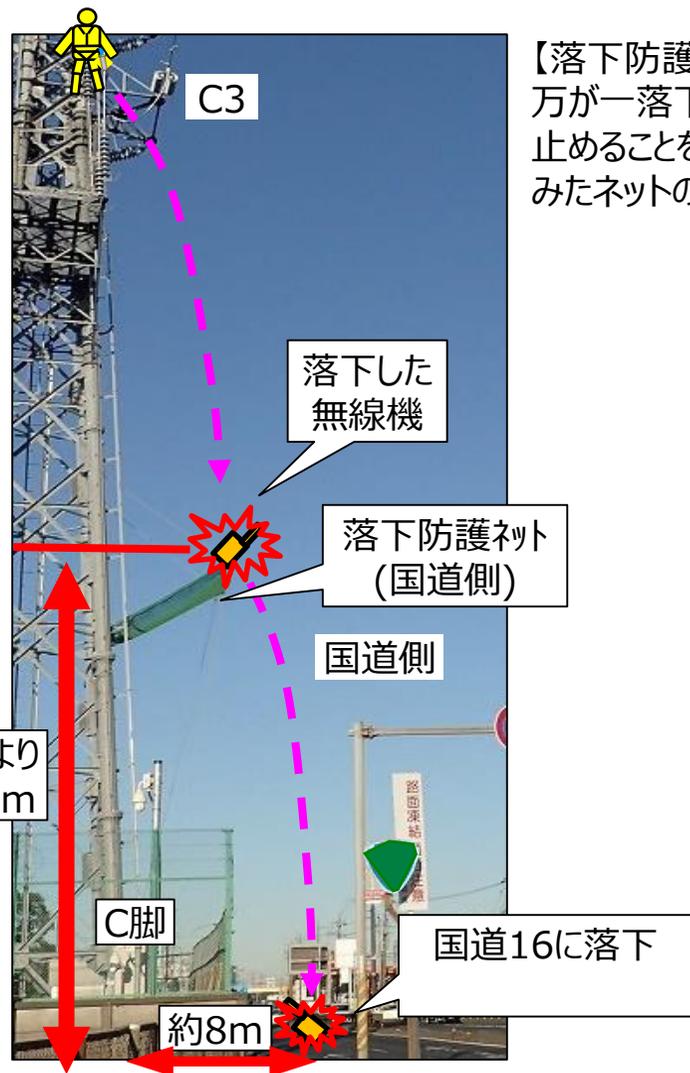
- ✓ C3で移動ロープを掛け替えようと体勢を右側に傾けた際、携帯していた無線機が落下した。
- ✓ 落下途中に落下防護ネットの角（FRPパイプ）に当たり、国道に無線機が落下した。

【落下防護ネット設置の考え方】
万が一落下した際に、ネット内で受け止めることを目的に、現場状況を鑑みたネットの張り出しを実施。

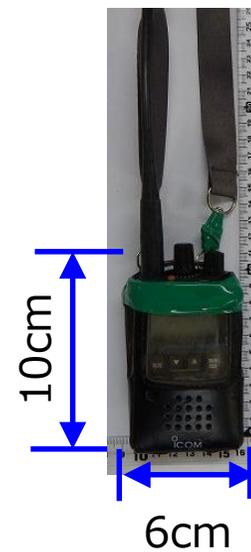
無線機（同型）
重量：約150g

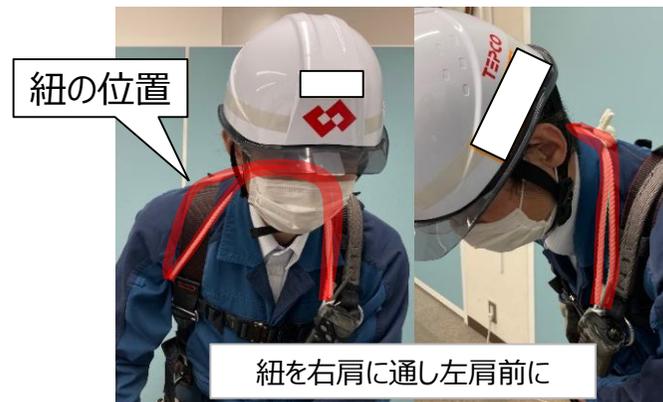
【STEP1】 鉄塔昇塔～C2 作業完了

- ・無線機の紐を右肩に通し、首の後ろ回しで左肩前にぶら下げて昇塔した。

※無線機を聞きやすくするため、上記のとおり装着

⇒ ハーネス装着後に無線機を忘れたことに気がつき、そのまま肩に掛けて昇塔し作業を行った。

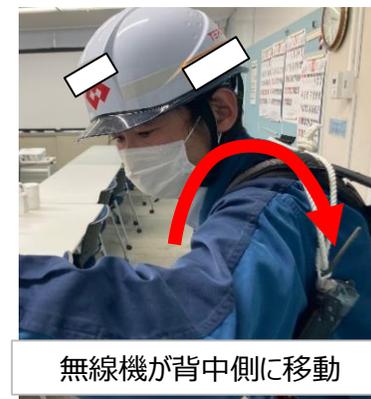
【STEP2】 C3 移動時

- ・C2腕金で作業が終わったため、C脚支柱材からC3腕金に移動。

※作業員が気づかないうちに、無線機が背中側に回って右肩にかかっているだけの状態となっていた。

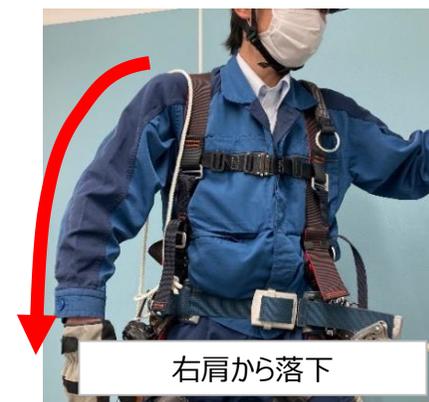
【STEP3】 C3到着～移動ロープ掛け替え時 ※落下発生

- ・C3腕金に到着後、支柱材にWP用ロープを掛け、移動ロープを掛け替えようと体勢を右側へ傾けた際、右腕から抜け落ち無線機が落下した。
