I -1 災害の概要

区分	請負	No	-	種別	墜落・転落	傷害程度	重傷 (見込み)
発生日	2024年11月21日 (木)			時間	8時 10分 頃	天候	曇り
発生事業所	東電PG 成田エリア			場所	千葉県佐倉市畔田 781-1		
業態	配電			本社主管部	配電部		
被災者							
氏名	A	性別	男	年齢	75歳	国籍	日本
所属・会社	元請：(株) D , 一次請：O (個人)					経験年数	57年7ヶ月
傷害の状況	左足首骨折・背骨圧迫骨折			全治等 (休業日数)	不明		
発生概要	低圧単独計器取替業務において古井戸内に墜落し負傷 (想定) ※単独作業であり,被災者本人への聞き取りができていない為,現状,墜落までの経緯不明。

区分	請負	No	-	種別	転倒・つまずき		傷害程度	不休 (見込み)
発生日	2024年 11月 26日 (火)			時間	11時 40分 頃		天候	曇り
発生事業所	東電 P G 埼玉総支社 春日部エリア			場所	埼玉県 北葛飾郡 杉戸町			
業態	配電			本社主管部	配電部			
被災者								
氏名	A	性別	男	年齢	61歳	国籍	日本	
所属・会社	元請：(株) S、一次請：I (個人)					経験年数	42年 8ヶ月	
傷害の状況	右腓骨遠位端・足踵骨骨折			全治等 (休業日数)	不明			
発生概要	<ul style="list-style-type: none"> ・低圧単独計器取替（失効替）業務において階段を踏み外して転倒し負傷 ・服装 安全帽、防アーク面、作業着、腰道具、作業靴

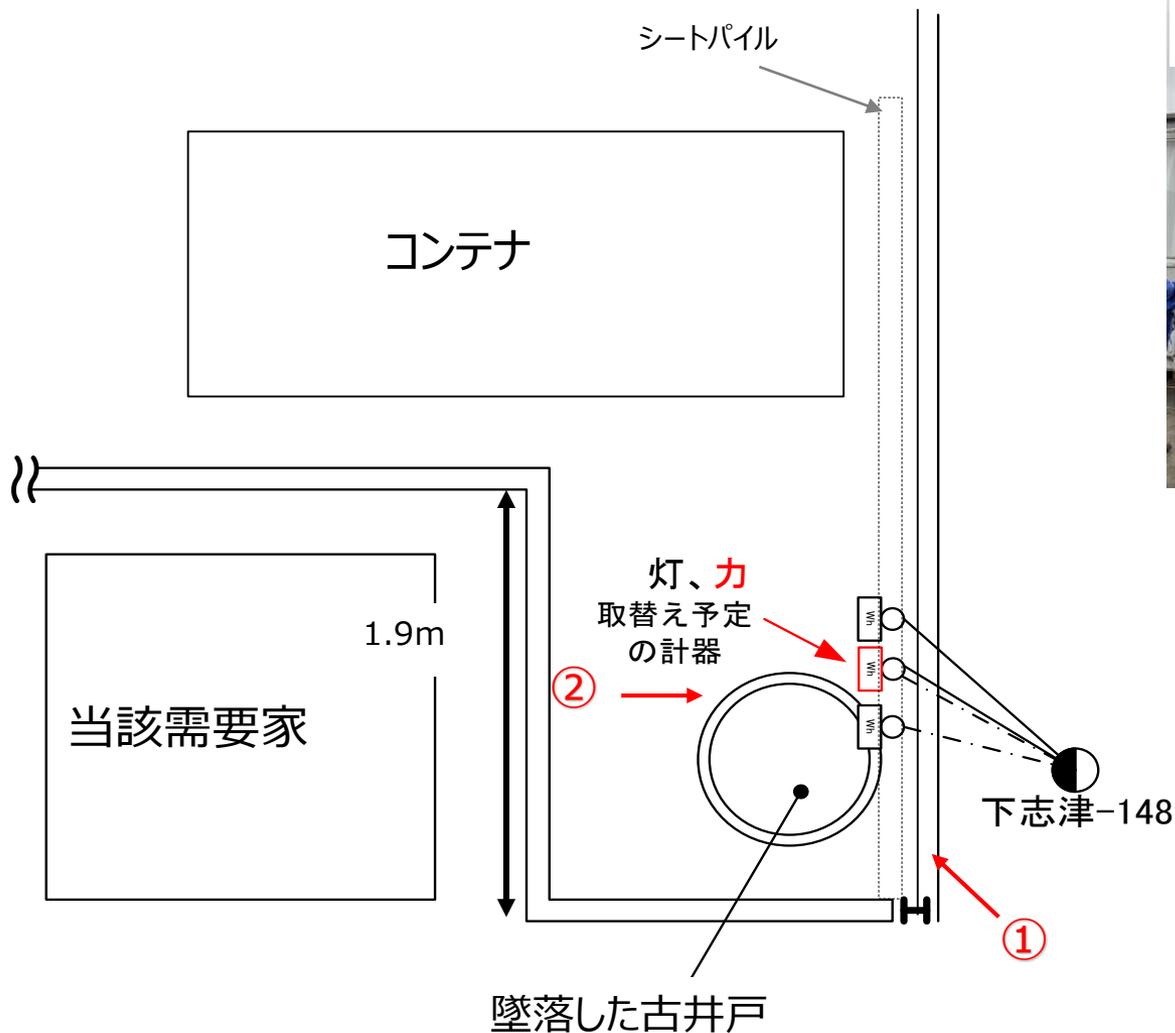
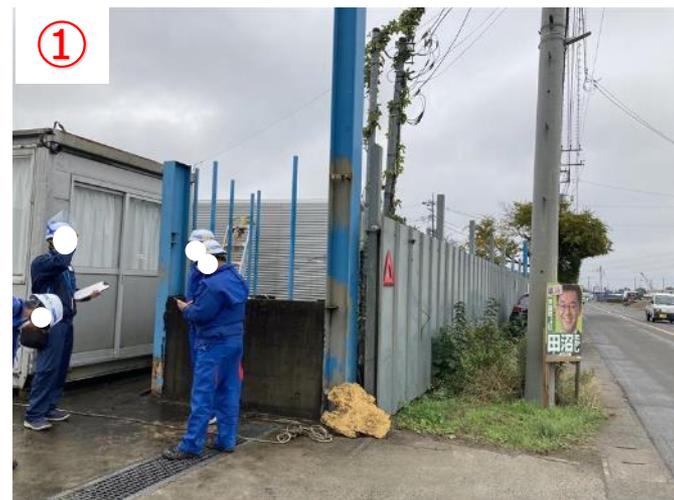
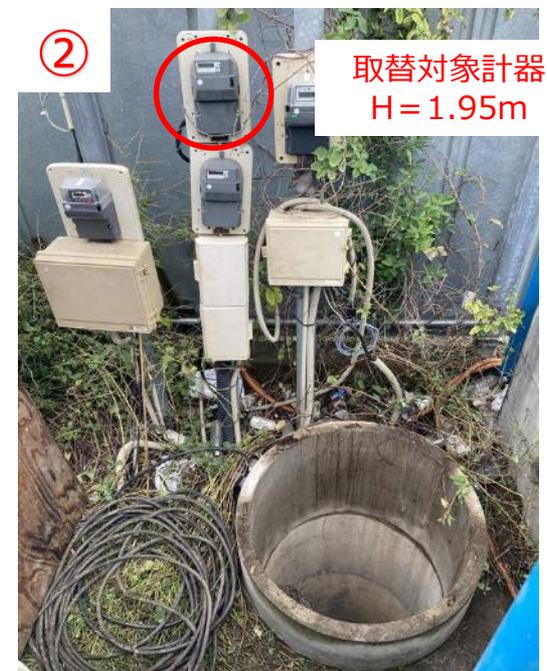
I-3 災害状況 状況図

計器前面にある古井戸上に乗せてあった板に足を掛けたところ

板が割れてしまい,古井戸内へ墜落した（想定）

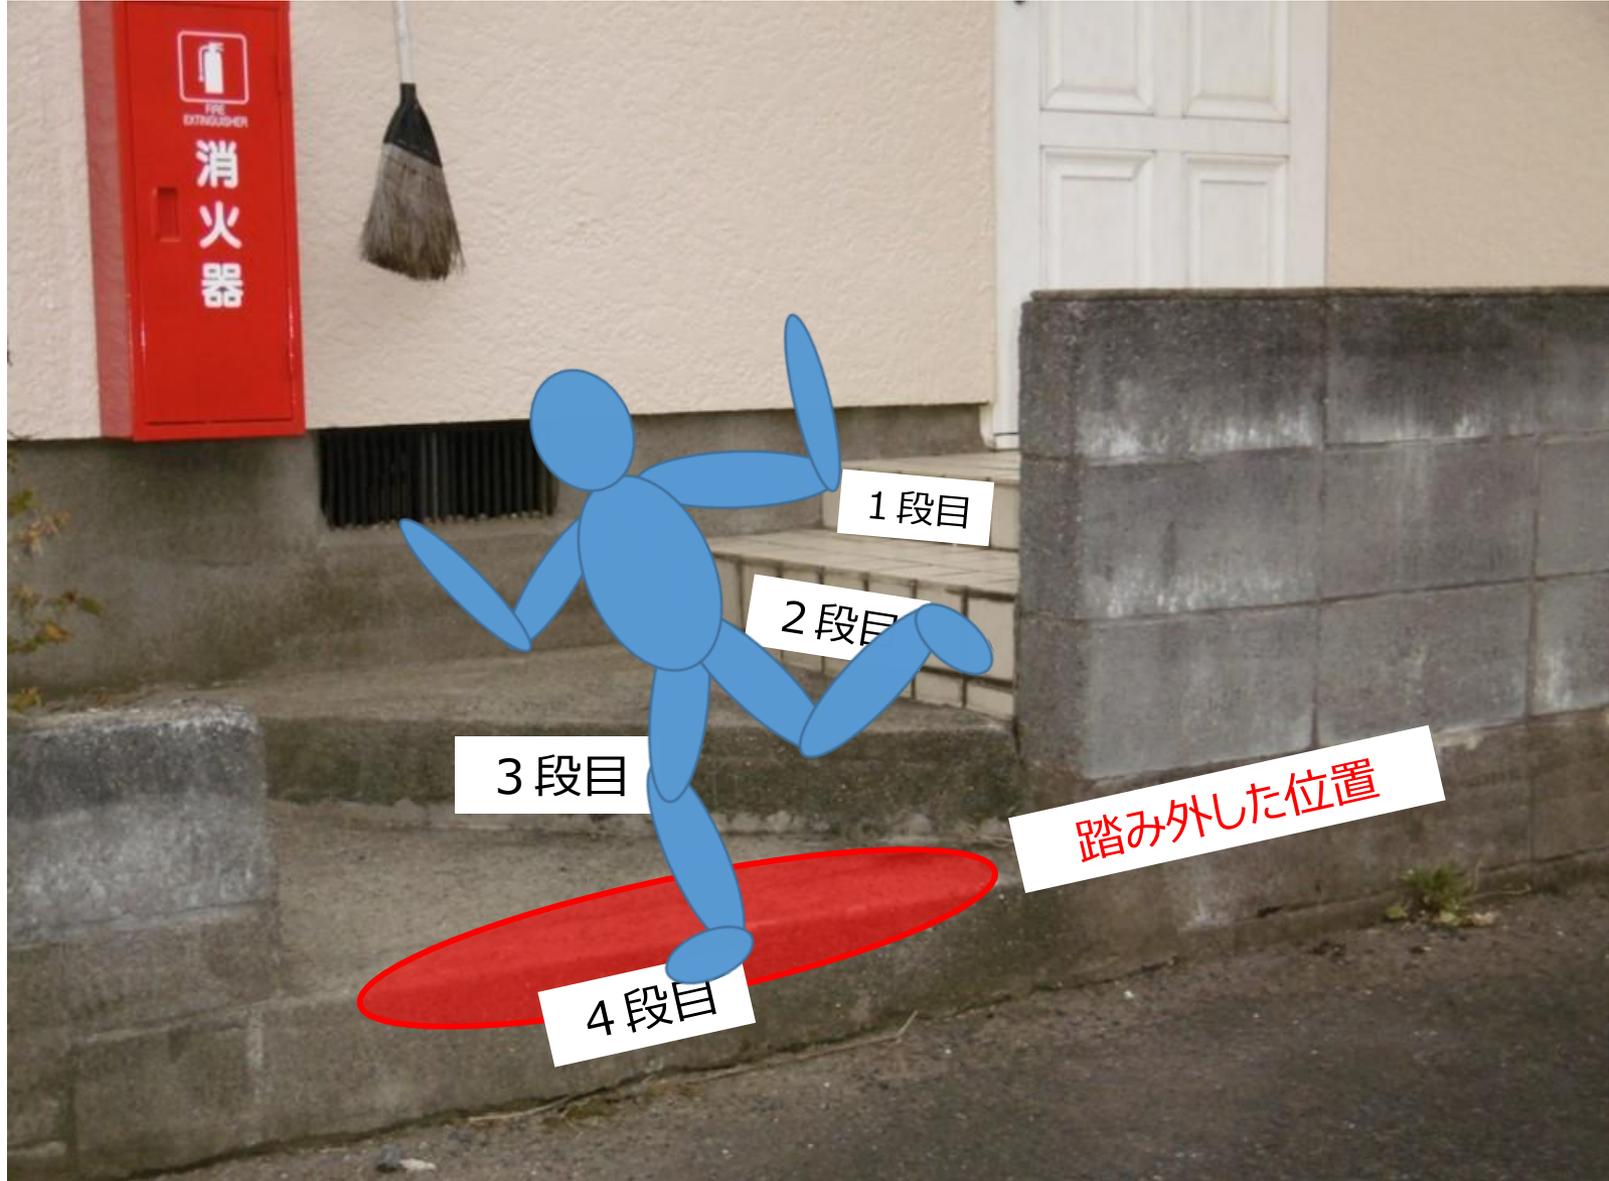
I-3 災害状況 状況図

11 : 40 2件目の工事場所へ移動しようと右手に計器収納袋 (計器3台) と脚立、左手にも計器収納袋 (計器3台) を持ち、4段の階段を降りる際、一番下の4段目を踏み外してしまい、前のめりに倒れかかったところ、身体を捻って後ろ側に転倒し右足を負傷した。
