第一報

区分	請負	No.	種別	電気	傷害程度	重傷(確認中)		
発生日(曜日)		平成29年 3月 7日(火)		時間	11時45分頃 (確認中)	天候	くもり	
災害発生事業所		渋谷支社配電建設G			場所	渋谷区渋谷4-1-21		
被災者	氏名	被災者A	性別	男	年齢	27歳	経験年数	0年 3ヶ月
	所属・会社	B(株)				業態	配電	
	傷害の状況	重傷(確認中)		全治等	確認中		本社主管部	配電部
件名	計器失効替工事の際に誤って短絡して火傷							
発生状況	<p>作業員(被災者A)は、現場(被災場所)のマンションへ到着し、9時40分頃から管理会社(被災者B※別途公衆災害で第一報)のもと、動力計器9個の失効替作業に着手した。</p> <p>11時45分頃、被災者Aは9個目の計器取り替え中に短絡を発生させ、被災した。また、被災者Aの後方(約1.5m)で立会していた被災者Bも被災した。</p> <p>日赤医療センターに搬送され、被災者Bは治療を受けた。 被災者Aは都立広尾病院に転送された。</p>							
参考事項	<p>○被災者の服装および装備： 作業服(上・下)・安全帽(防アーク面の使用状態確認中)・ 作業用手袋(低圧手袋の使用状況確認中)</p> <p>○携行品：ペンチ、無停電工具、脚立、</p> <p>○体調の状況：(確認中)</p> <p>○被災者の傷害：顔右半分(火傷Ⅱ度)、右手甲(火傷Ⅲ度)、入院2週間程度</p>							
再発防止に向けての検討等								
過去の主な類似災害	<p>H28.9.5 低圧動力計器失効替工事中短絡による右腕火傷(請負No.49)</p> <p>H27.11.26 計器新設工事における短絡による火傷(請負No.92)</p>

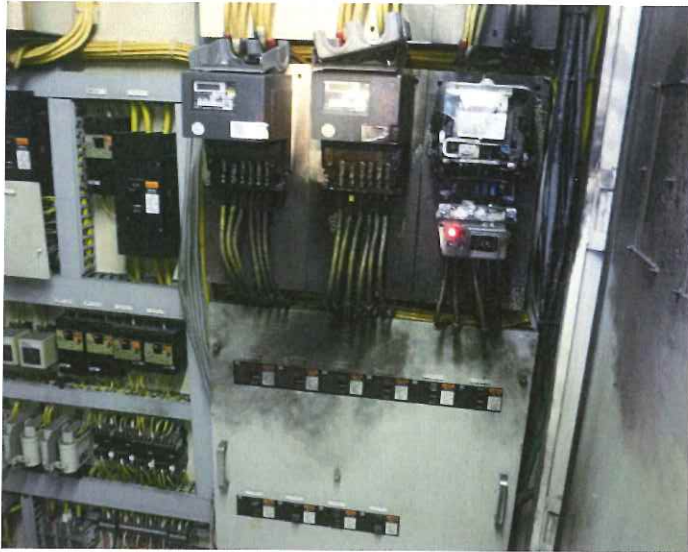
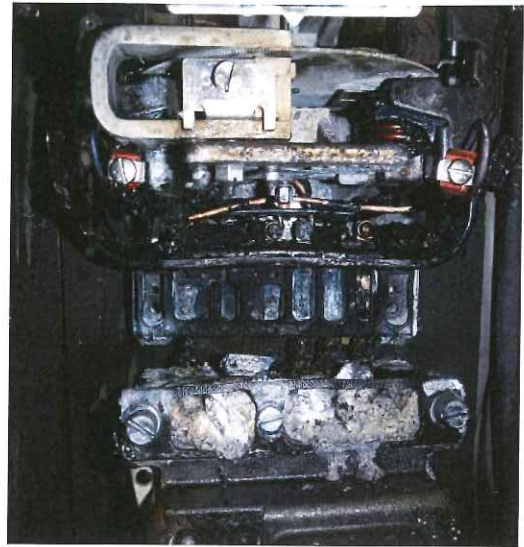
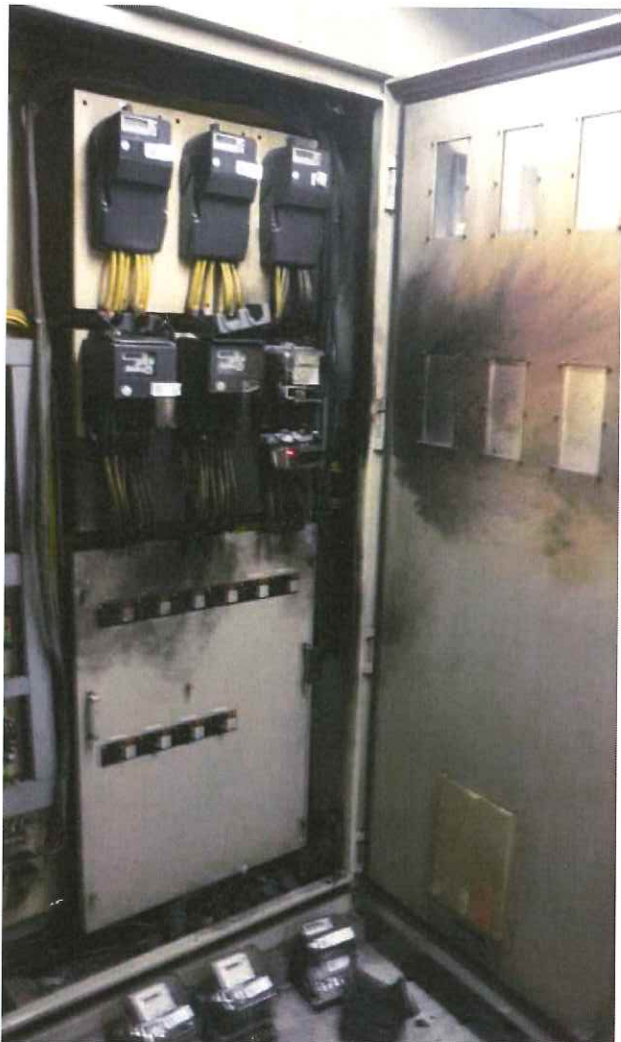
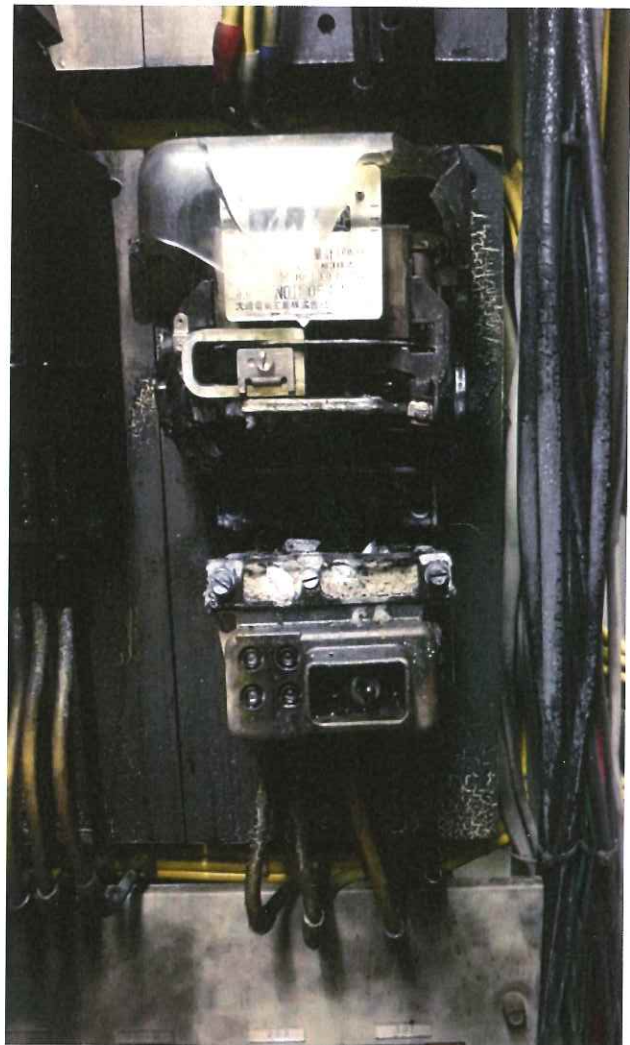
区分	公衆	No.		種別	電気		傷害程度	不明	
発生日(曜日)		平成29年 3月 7日(火)			時間	11時45分頃 (確認中)	天候	くもり	
災害発生事業所		渋谷支社配電建設G			場所	渋谷区渋谷4-1-21			
被災者	氏名	被災者B	性別	男	年齢	50歳代 (想定)	経験年数		
	所属・会社	管理会社 S(株)					業態	配電	
	傷害の状況	顔(火傷Ⅰ)、唇(火傷Ⅱ弱)		全治等	確認中		本社主管部	配電部	
件名	計器失効替工事の立会時に短絡により火傷								
発生状況	<p>作業者(被災者A※別途請負災害で第一報)は、現場(被災場所)のマンションへ到着し、9時40分頃から管理会社立会(被災者B)のもと、動力計器9個の失効替作業に着手した。</p> <p>11時45分頃、被災者Aは9個目の計器取り替え中に短絡を発生させ、被災した。 また、被災者Aの後方(約1.5m)で立会していた被災者Bも被災した。</p> <p>日赤医療センターに搬送され、被災者Bは治療を受けた。</p> <p>被災者Aは都立広尾病院に転送された。</p>								
参考事項	被災者Bの治療状況:ステロイド軟膏塗布。唇は通院要と診断。								
再発防止に向けての検討ポイント等									
過去の主な類似災害	<p>H28.9.5 低圧動力計器失効替工事中短絡による右腕火傷(請負No.49)</p> <p>H27.11.26 計器新設工事における短絡による火傷(請負No.92)</p>
